**CORODUR**  
VERSCHLEISS-SCHUTZ GMBH

**Neues Werkstoff- und Technologiekonzept zur  
Regenerierung von Sinterbrecherwellen durch  
Auftragschweißen**

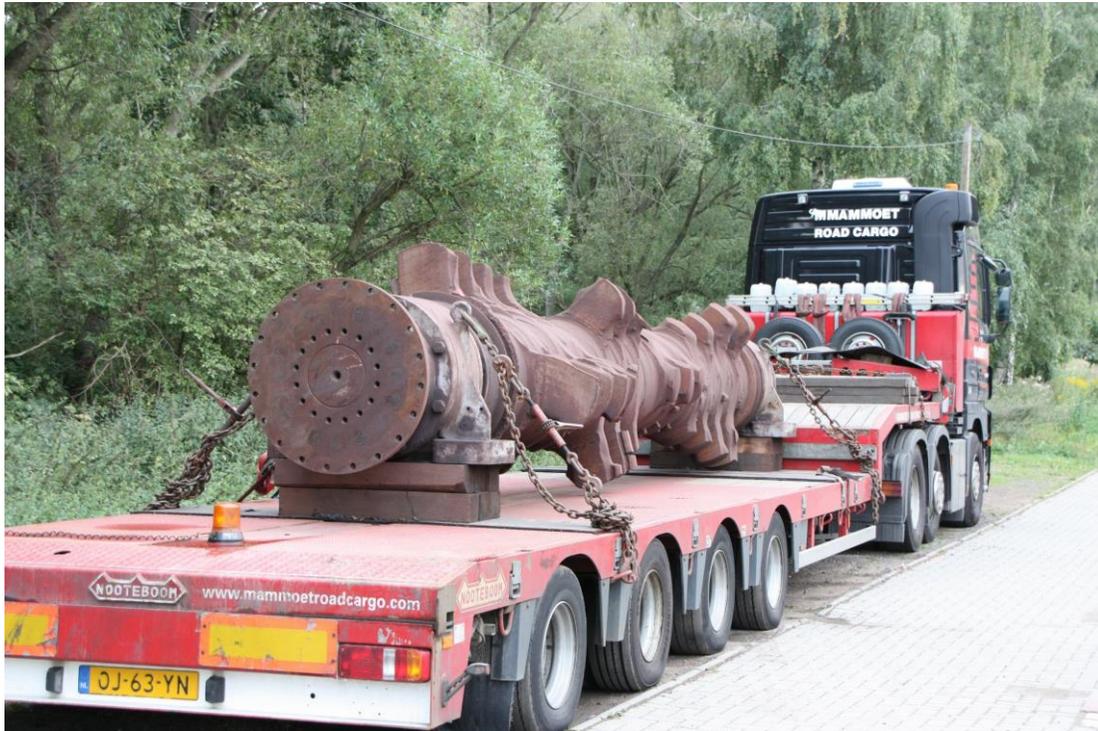
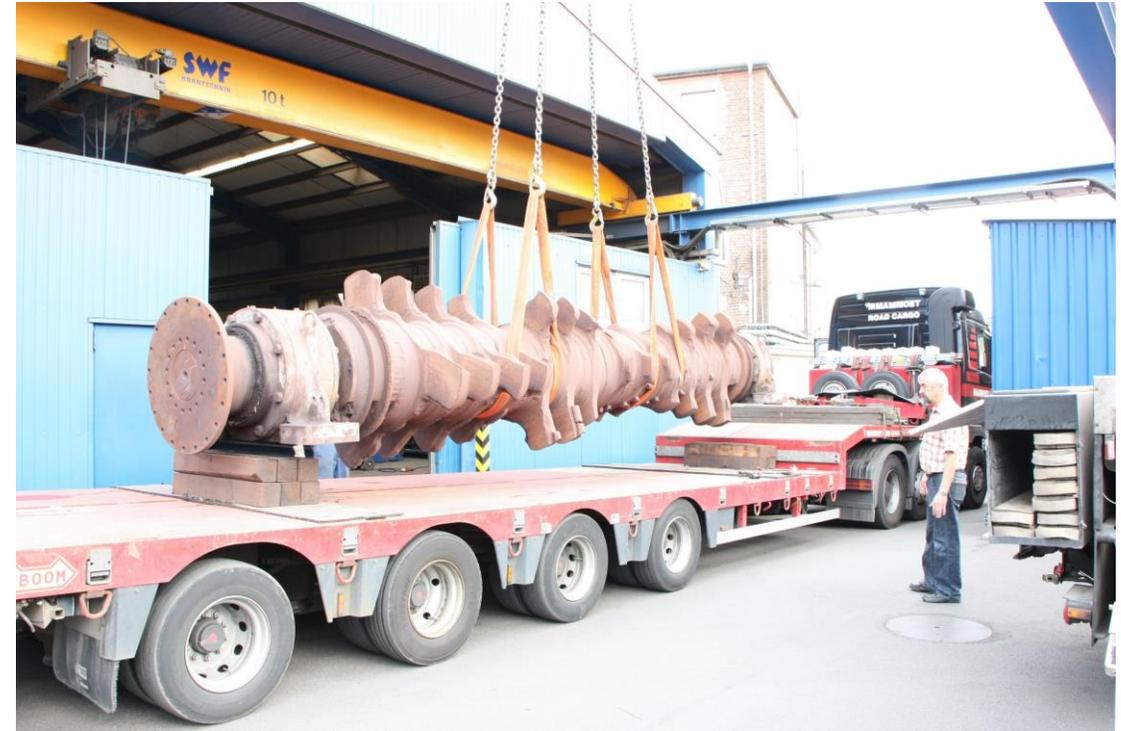
- ▶ Anlieferung und Entladung der verschlissenen Sinterbrecherwelle mit Schwerlastkran, Länge 7,7 m, Anlieferungsgewicht ca. 27 t
