# NADKRITICKÝ BLOK B6 660MW LEDVICE

P. TŮMA

# PORUCHA VÝPARNÍK 2016

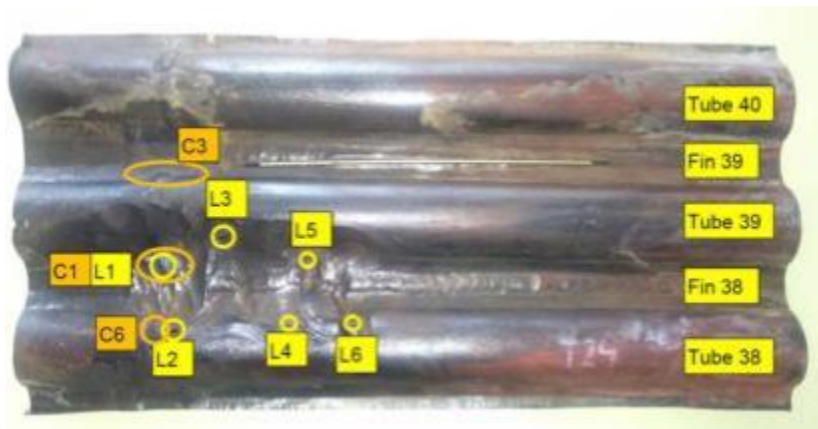
Trhliny z otopené strany (spalin)

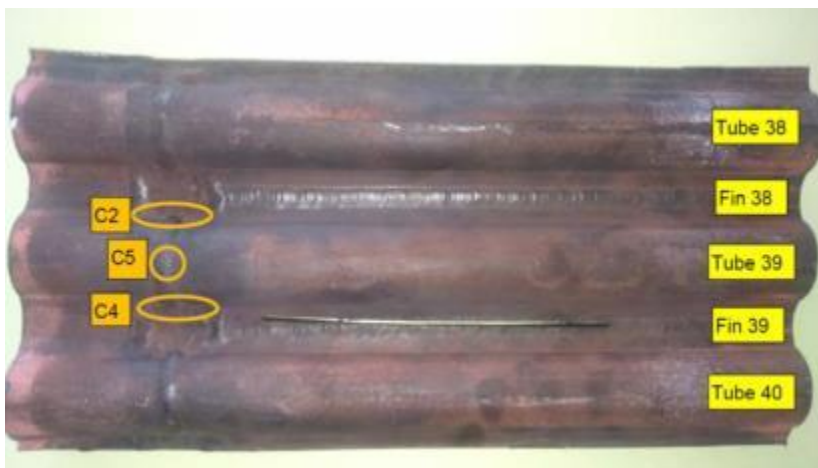
Trhliny z neotopené strany

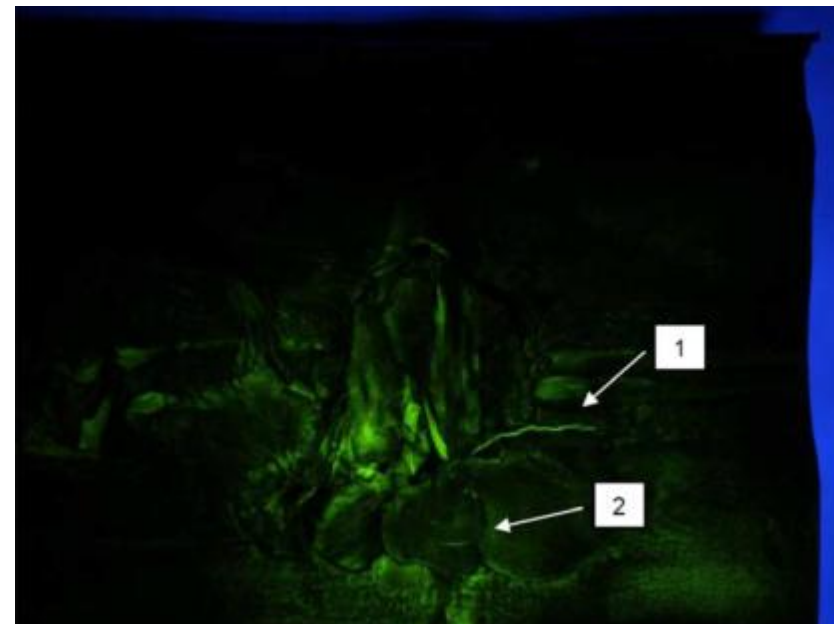
Vzhled hlavní trhliny C1

- Trhlina C1 penetrovala kompletně přes celou stěnu trubky 39 a to vedlo k prvotní netěsnosti, která vedla k několika sekundárním netěsnostem zapříčiněným proudem páry

- Jsou evidentní deformované zrna v okolí trhliny C1 – vysoké napětí vedlo k plastizaci.
- Tloušťka oxidů v trhlině je stejně velká jako tloušťka oxidů pokrývajících svarový spoj – předpokládá se, že doba iniciace trhliny byla ve stejné době jako provedení svaru

- Typ mikrotrhlin a dutin jsou typické pro žíhací trhliny, které mohli vzniknout v průběhu svařování.
- Většina dutin je vyplněna oxidy – dutiny jsou dříve vzniklé (pravděpodobně při svařování) a oxidy souvisí s vlivem prostředí – *předpokládá to korespondenci s povrchem a styk s médiem.*

- Tvrdosti jsou pod 350HV a hodnoty klesají od vnějšího povrchu k vnitřnímu – potvrzení správnosti svařování a předpoklad, že nehrozí SCC porušující mechanismus

- Charakter lomu je následující: Intergranulární dendritické ostrůvky umístěné v primárně transkrystalickém štěpném lomu. Dále jsou evidentní laterální trhlinky z hlavní magistrální trhliny. Důvodem porušení je špatné provedení svařování s pravděpodobně vysokým tepelným příkonem v průběhu svařování doměrku okýnka spolu s lokálním napětím.

- Na základě zjištěných skutečností lze říci, že se jedná o stress –relief cracking („žíhací trhliny“).
- Vznik netěsnosti primárně souvisí s procesem montáže a svařování tj. vysoké vnesené teplo – kumulace svařování a vlastní svařovací proces (vysoký tepelný příkon) a vnesení pnutí při sestavování.

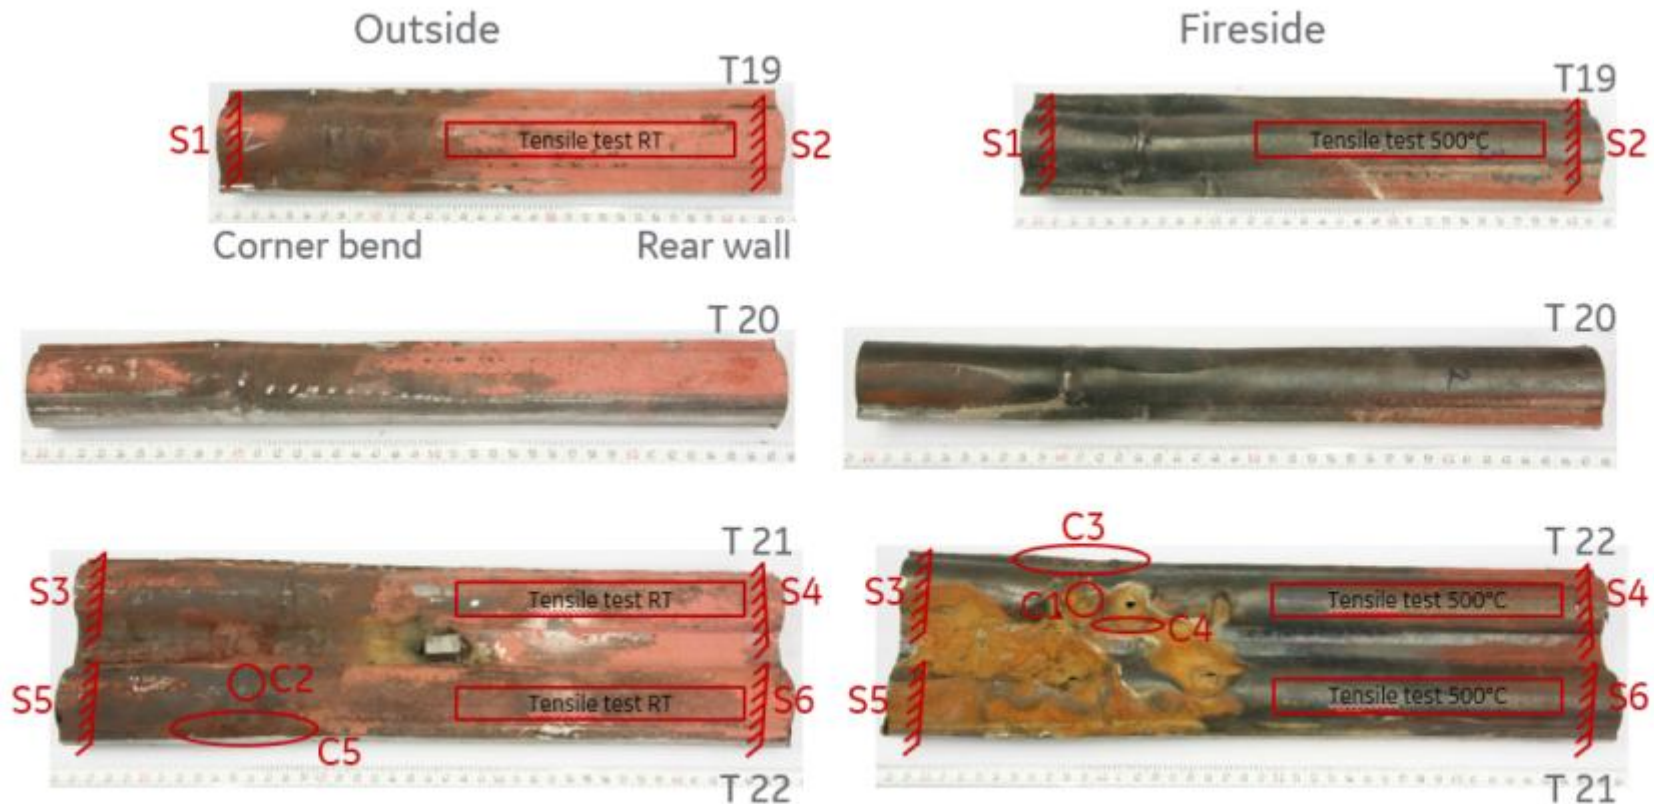
Figure 1: Sample material of corner bends to rear wall (tube 19, 20, 21, 22)

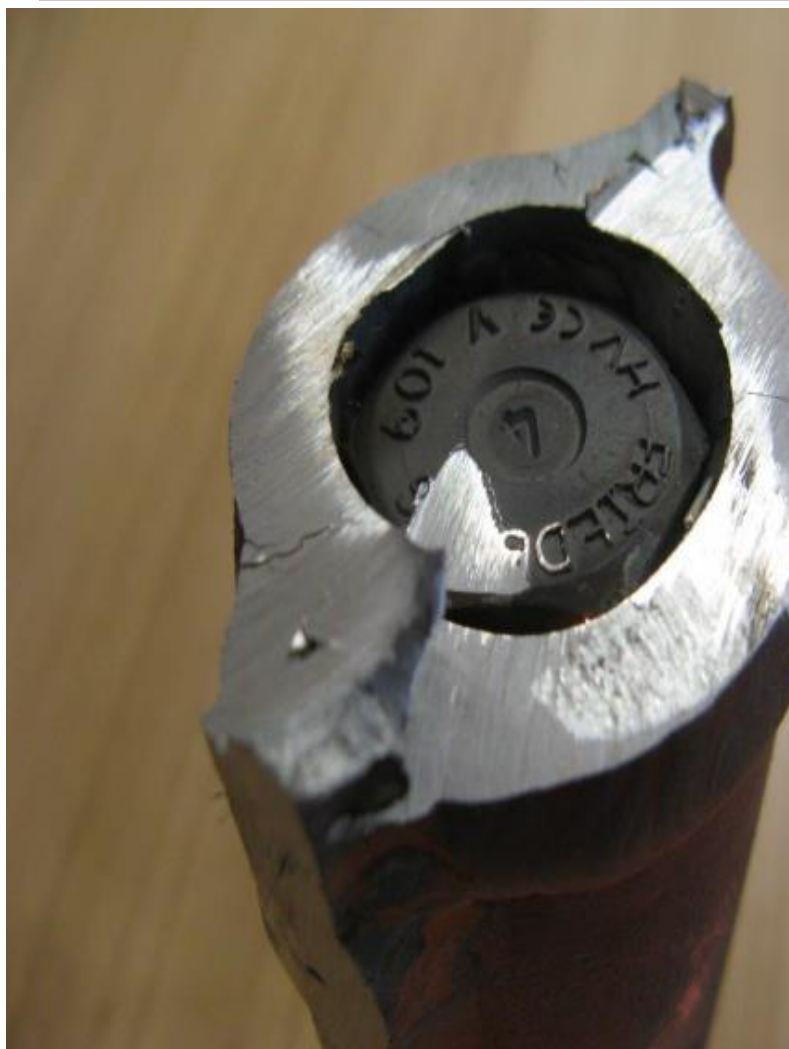
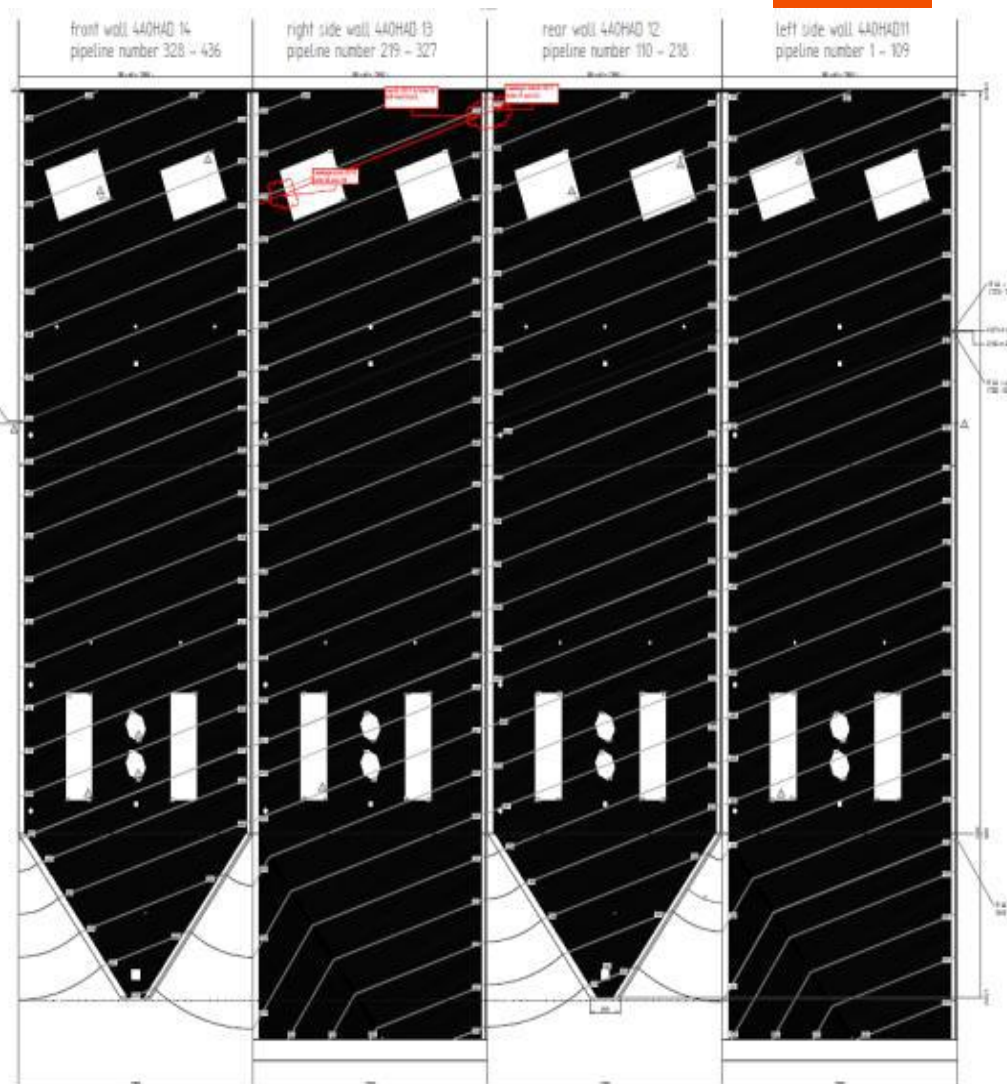
- **Relaxační praskání (stress relaxation cracking):** Výskyt byl zjištěn při vyšetřování první netěsnosti v 06/2016 MPA Stuttgart. Projevem tohoto degradačního mechanismu je výskyt abnormální deformace struktury, následně výskyt dutin a trhlin resp. až výskyt netěsností. Tento mechanismus probíhá **při teplotách odpovídajících provozním stavům výparníku NZ ELE a dojde k němu v superpozici s nadměrným namáháním.** Tato skutečnost může korelovat s nadměrným namáháním vyvolaným v důsledku blokování trubky č. 197.

- **Přítomnost trhliny ve svaru praporku ohybu z dřívějšího provozu:** Trhlina byla zjištěna při svařování nového obvodového sváru doměrku na trubce č. 197. Při svařování se do obvodového svaru „rozjela“ trhlina z praporku ohybu, pravděpodobně již přítomná při provozu kotle.

- **Výskyt výrazné ovality v trubkách v místě výskytu netěsností,** Je pravděpodobně důsledkem **nadměrného namáhání v membránové stěně při provozních stavech.**

- **Citlivost na vznik trhliny při opravě:** Citlivost byla zjištěna ve sváru trubka-praporek u trubky 197, kdy **od obvodového svaru se opakovaně šířila trhlina při opravě netěsnosti** na hranici ztavení trubka svarový spoj. V trubce byla indikována přítomnost trhliny o hloubce cca do 2mm.

- Vysoké rozdíly teplot v sousedních trubkách resp. vysoké delta  $T$  při najíždění (
