PLZEŇSKÁ  
TEPLÁRENSKÁ

## Provoz ZEVO Plzeň – „bezodstávkový provoz”

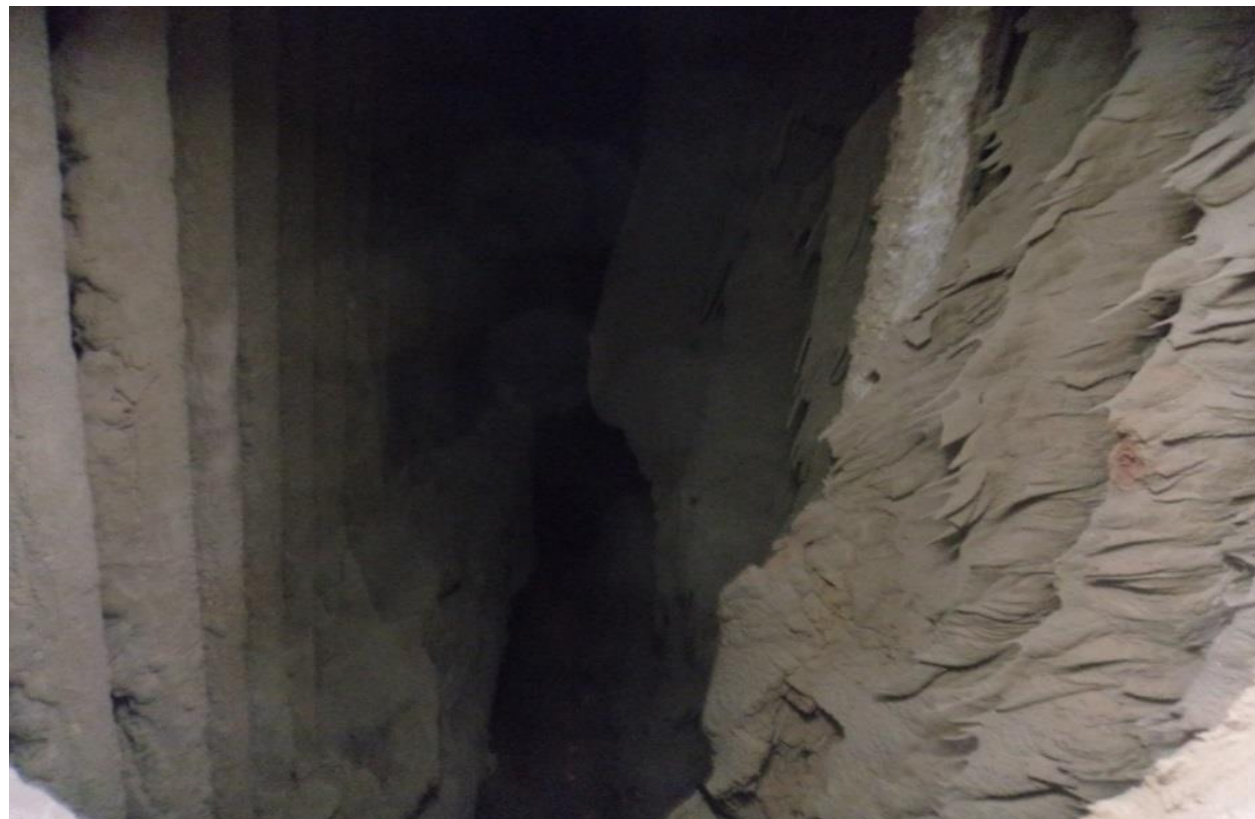
- 5x do roka čištění kotle pomocí mikrovýbuchů
