## Řešení problémů se sypkými materiály ve spolupráci se společnostmi Polstage Sp. z o.o. v roce 2017

### Úvod

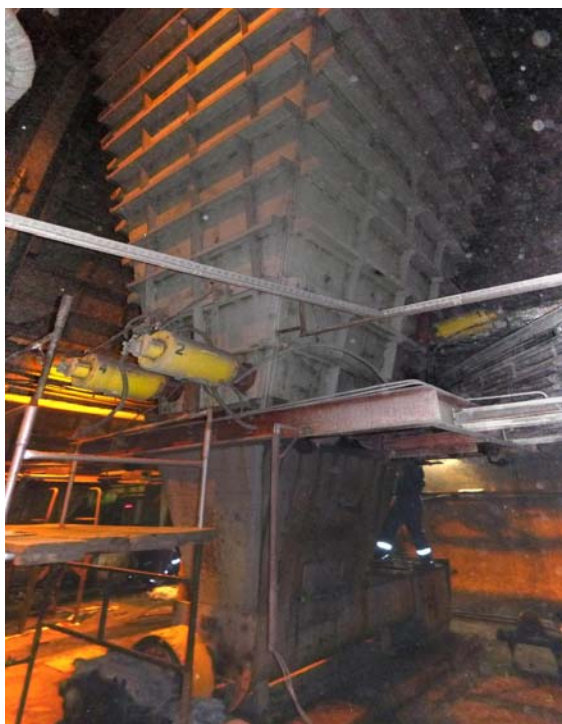
Obrázek 1 – Pohled na zásobník uhlí se vzduchovými kanóny [1]

Zákazník má na každém bloku kotle celkem pět ocelových zásobníků uhlí. Ocelové zásobníky jsou žebrované, tloušťka ocelové stěny je 10 mm a na vnitřních stěnách nejsou žádné další doplňkové prvky. Stávajícím technickým řešením zde byly pro eliminaci vznikající klenby namontovány vzduchové kanóny.

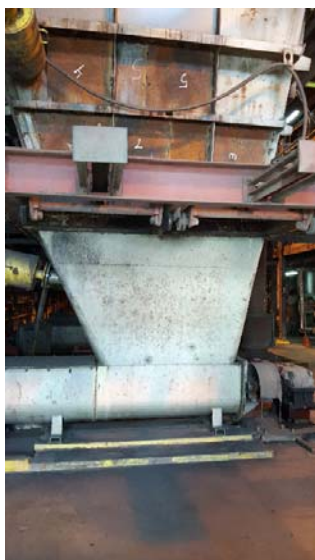
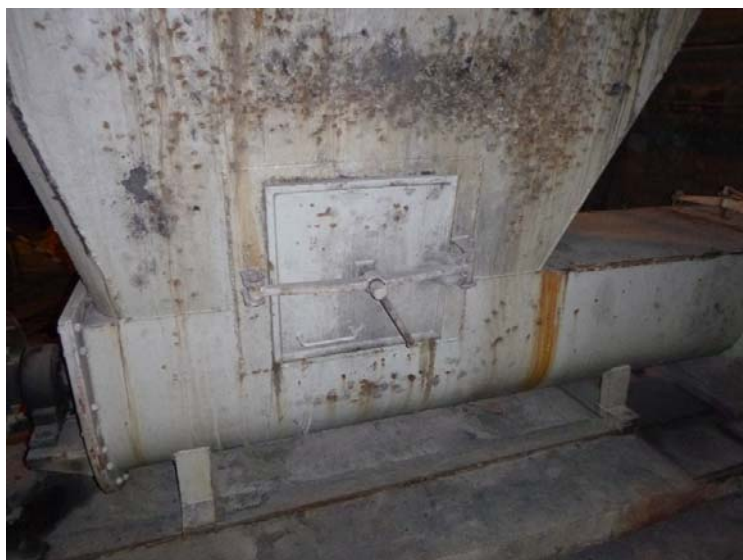
Obrázek 2 a 3 – Svod do šnekového dopravníku a důsledky mechanického obouchávání [1]

Skladované uhlí má velice kohezivní vlastnosti, a to mělo za následek tyto problémy:

- Časté zásahy obsluhy (mechanické obouchávání, otevírání revizních otvorů a ruční uvolňování).
- Klenbování a přerušení toku paliva do mlýna.
- Náhrada paliva, tj. spalování mazutu, aby byl zabezpečen chod kotle.

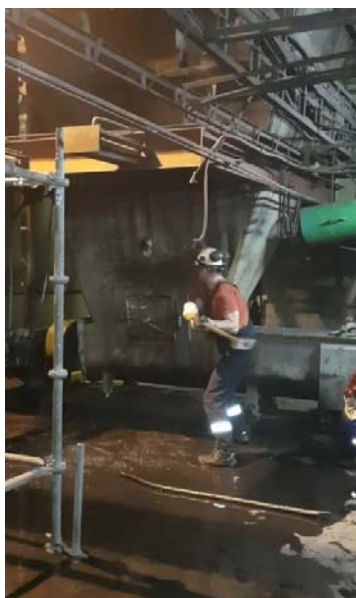
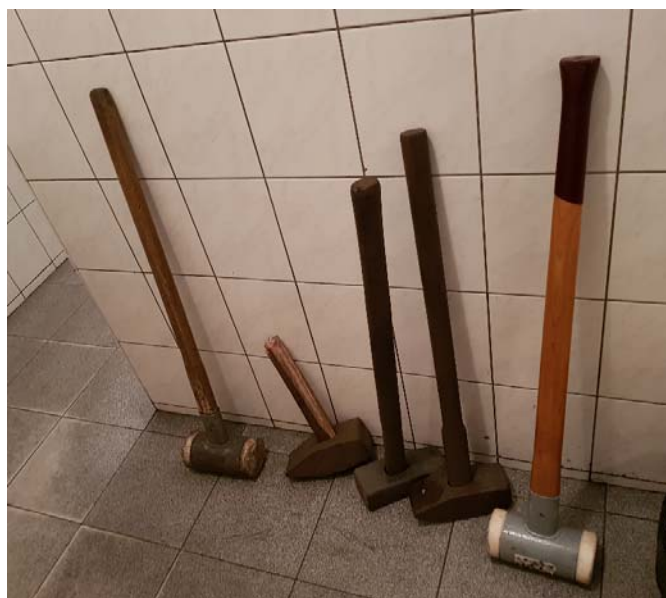
Obrázek 4 a 5 – Mechanické uvolňování uhlí ve svodkách [1]

Na dalších přiložených obrázcích je vidět obsluhu, jak mechanicky obouchává svodku technologie a použité přípravky, tj. kladiva.

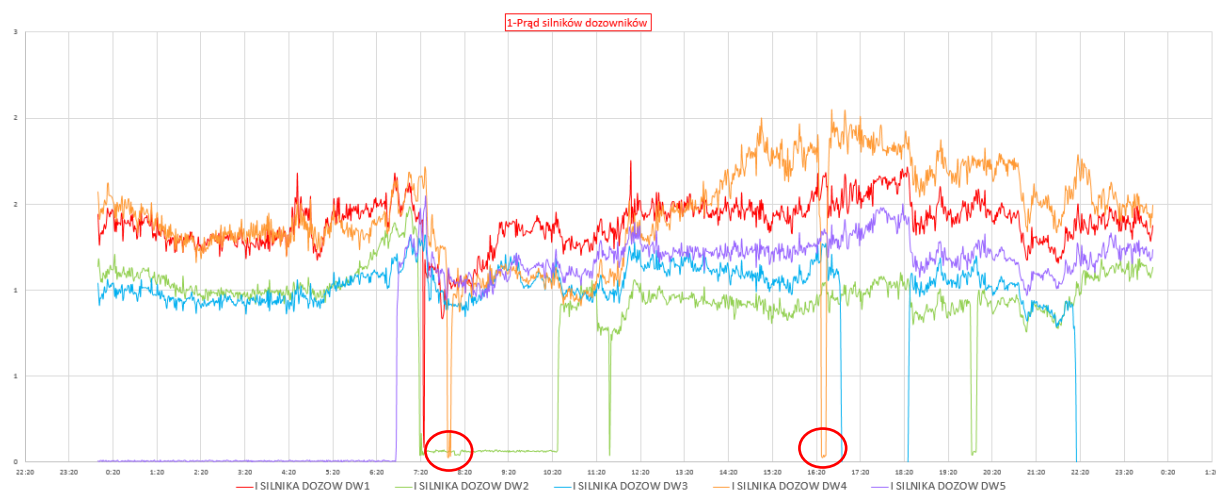
Graf 1 – Proudové zatížení pohonu šnekového dopravníku [1]

Na přiloženém grafu 1 jsou záznamy situace na pěti zásobnících a navazujících mlýnech. V daném dni bylo do zásobníků číslo 1 a 2 dopravováno palivo se špatnými tokovými vlastnostmi. V grafu 1 je uvedeno aktuální proudové zatížení šnekových dopravníků pod zásobníky. V grafu 2 je uvedeno proudové zatížení uhelných mlýnů. Výrazné poklesy zatížení v průběhu krátké doby ukazují, že zde palivo neteče a dochází ke klenbování. Je zde nutný delší zásah obsluhy tj. obouchávání a šťouchání, jsou zde delší výpadky toku uhlí do mlýna.

Na grafu 1 jsou vidět problémy s tokem uhlí v ocelovém zásobníku v jednom časovém úseku činnosti dopravní technologie.

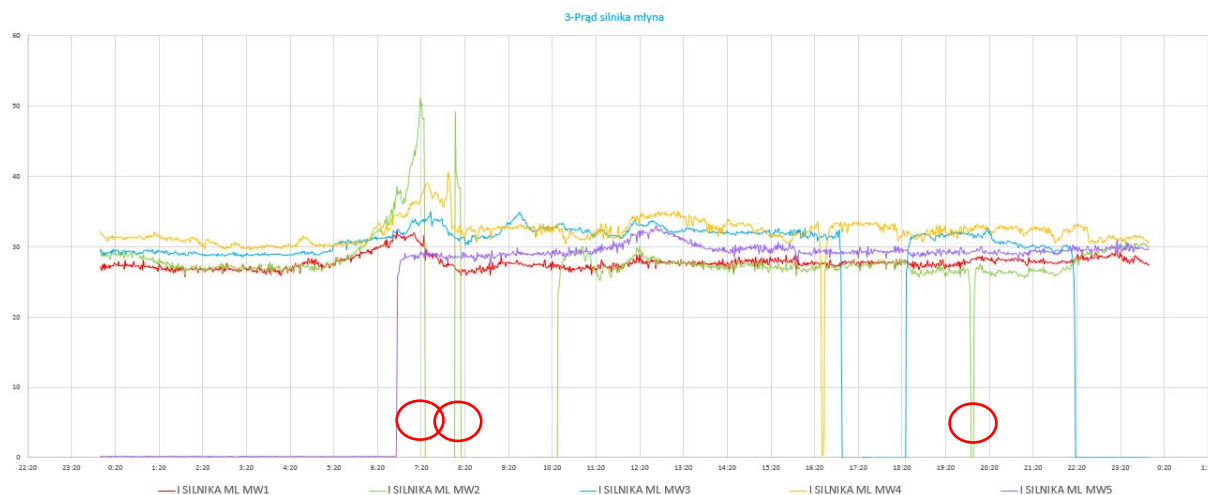
Graf 2 – Proudové zatížení pohonu mlýna [1]

Zelená křivka nám ukazuje prodlevy činnosti mlýna technologie 2, a to v důsledku výpadku toku paliva ze zásobníku surového uhlí.

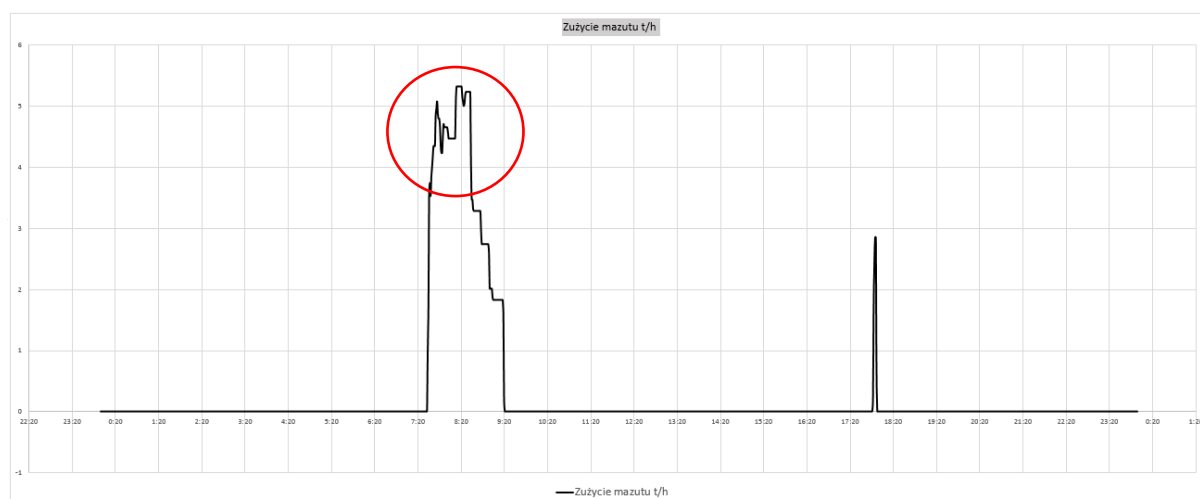
Graf 3 – Spotřeba alternativního paliva tj. mazutu [1]

V důsledku výpadku toku paliva v technologii, dochází ihned ke spalování náhradního paliva v kotli tj. mazutu. Na grafu 3 vidíme okamžitou spotřebu v daném časovém rozmezí.

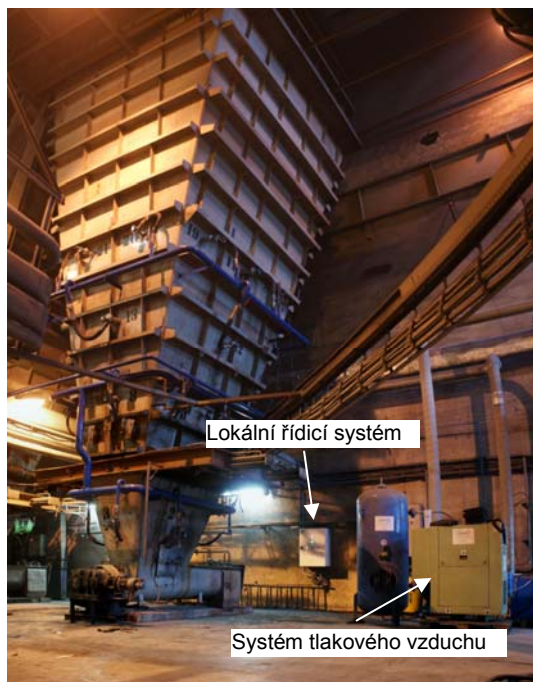
Obrázek 7 – Namontovaná technologie [1]

Na obrázku 7 je vidět namontovaný Airsweep<sup>®</sup> systém pulzních trysek Myrlen<sup>®</sup> s lokálním řídicím systémem a systémem zabezpečení potřebného množství tlakového média a potřebného přetlaku pro činnost pulzních trysek.

Po instalaci systému pulzních trysek Myrlen<sup>®</sup> jsme zahájili proces optimalizace, v jehož důsledku byly nastaveny a naprogramovány algoritmy provozu činnosti celého systému. V současné době systém instalovaných pulzních trysek na zásobníku číslo 1, bloku 9 již pracuje v automatickém režimu a je zajišťován nepřetržitý tok uhlí ze zásobníku.

Pokud se bude odzkoušený systém pulzních trysek montovat i na další technologie, bude v projektu řešena dostatečná kapacita kompresoru a daný přetlak. Plánuje se vybudování jedné centrální

kompresorovny, a to pro všechny technologie. Stávající lokální řídicí systém (na odzkoušení) bude nahrazen centrálním řídicím systémem na velínu technologie, včetně vizualizace.

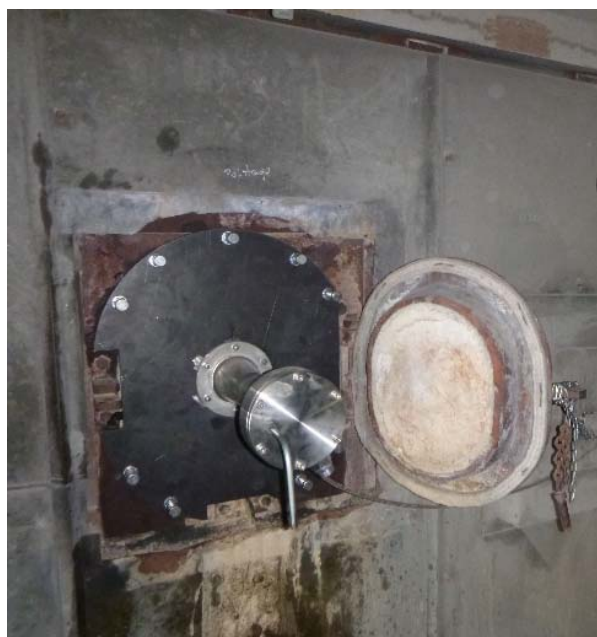
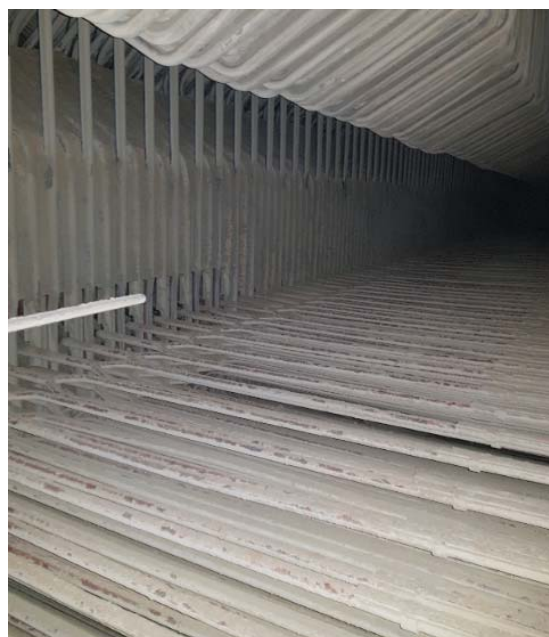
Obrázek 8 a 9 – Namontovaný akustický měnič před zaizolováním a pohled na čištěnou technologii [1]

V souvislost s přetrvávajícími problémy spojenými s úsadami na povrchu teplovýměnných ploch kotle OP650 byl namontován na technologii akustický měnič. Pozice akustického měniče je v jednom z revizních otvorů na kótě +37,50 metrů.

Byla zde provedena montáž standardního typu akustického měniče s vyzařovanou hladinou akustického tlaku  $L_p = 135$  [dB] re 1 m a frekvenci základní harmonickou  $f_1 = 218$  [Hz]. Akustická energie je vyzařována každých 11 minut.

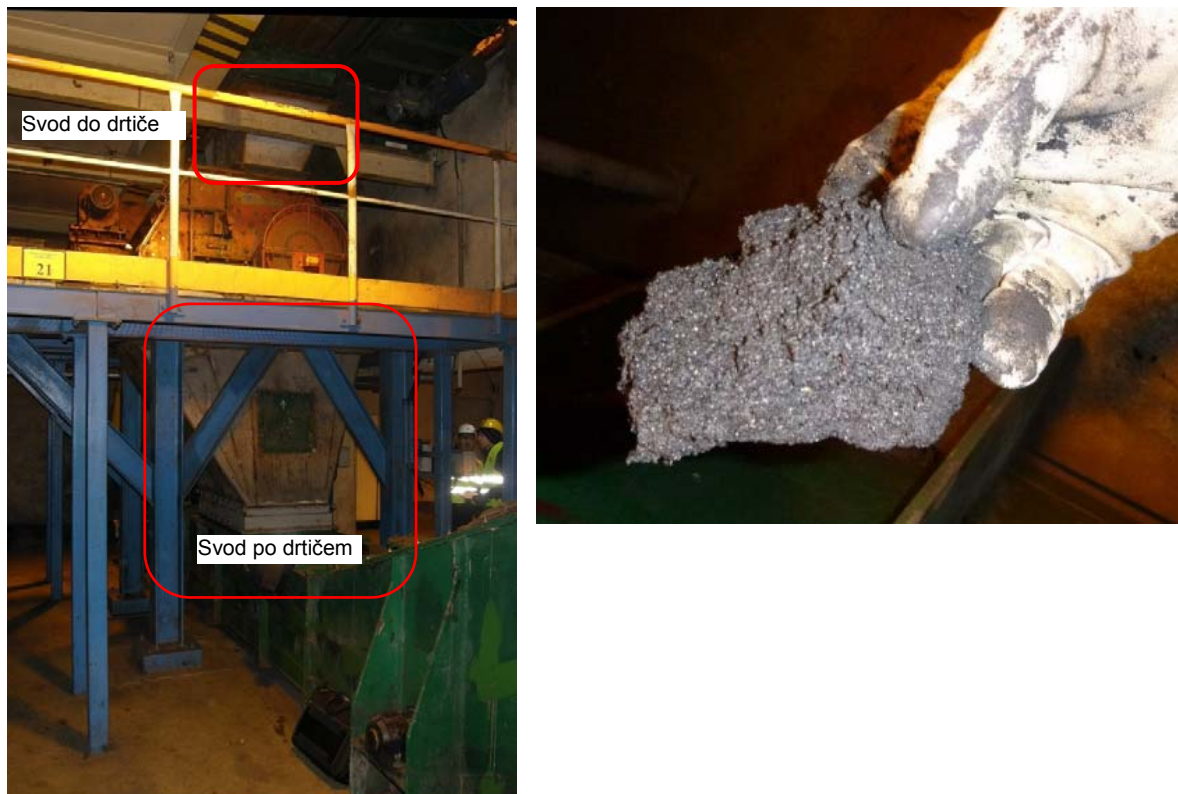
Obrázek 10 a 11 – Technologie drtiče a vzorek ulpívajícího materiálu [1]

V technologii dopravy uhlí do fluidního kotle, a to konkrétně na drtiči, vznikaly značné nálepy ve svodce do drtiče i ve svodce pod drtičem. Pracovníci obsluhy daného zařízení museli čistit vnitřní prostor třikrát týdně. To znamenalo přerušení technologie zauhlování a snížení výkonu fluidního kotle.

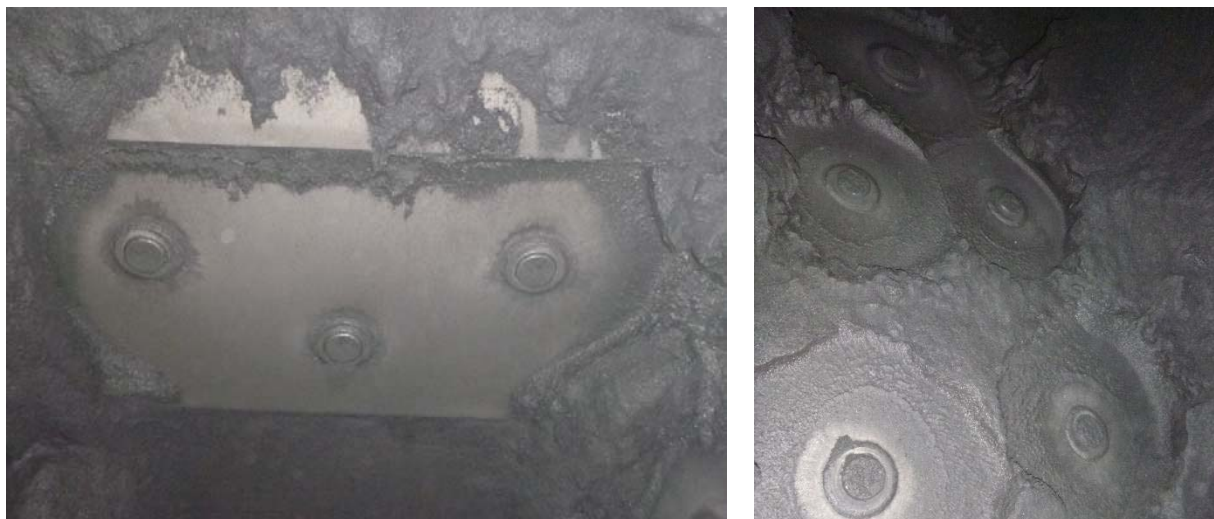
Obrázek 13 a 14 – Garantovaný tok uhlí za pomoci pulzních trysek Myrlen® [1]

Činnost pulzních trysek byla pravidelně vyhodnocována a dokumentována. Na následujících obrázcích je vidět činnost Airsweep® systému a očištěné vnitřní stěny v okolí aplikace pulzních trysek Myrlen®.

- Navržená instalace pulzních trysek zajistila tok paliva v obou svodkách technologie drtiče.
- Během provozu systému pulzních trysek nebylo vyžadováno mechanické čištění skluzů. Před jejich instalací obsluha čistila skluzy 3 krát týdně.
- Činnost pulzních trysek byla v automatickém režimu a bezúdržbová. Byly zajištěny parametry tlakového vzduchu, aby nedošlo k poškození pulzních trysek.
