**CORODUR**  
VERSCHLEISS-SCHUTZ GMBH

**Neues Werkstoff- und Technologiekonzept zur  
Regenerierung von Sinterbrecherwellen durch  
Auftragschweißen**

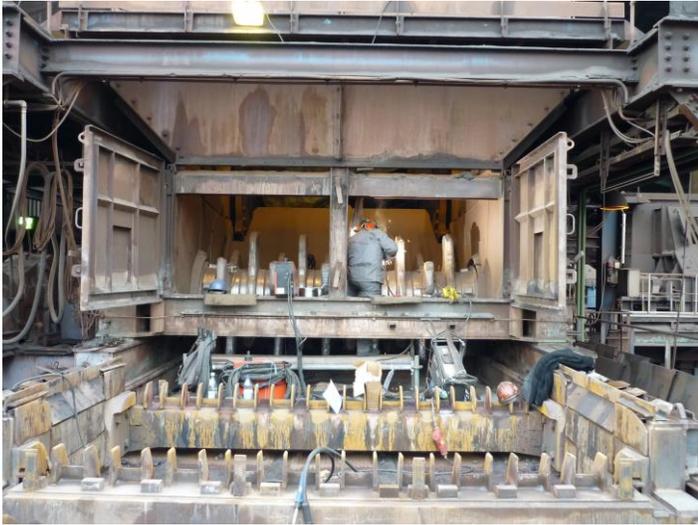
## 1.1 Erneuerung

- ▶ Abziehen der verschlissenen Brechsterne einschließlich der Lager und Ausheber
- ▶ Abtrennen der verschlissenen Brechzähne und Austausch gegen neu gepanzerte Brennzuschnitte sowie Nachpanzerung geschädigter Nabenabschnitte als Einzelteilreparatur
- ▶ Beschaffung neuer Gußsterne und deren Komplettpanzerung als Einzelteilerfertigung
- ▶ Aufarbeitung des Wellensechskantes und der Lagersitze durch artgleiche Auftragschweißung und mechanische Bearbeitung mittels Fräsen und Drehen
- ▶ Montage der Brecherwelle durch Aufziehen der regenerierten oder neuen Brechsterne sowie der kontrollierten bzw. überholten Lager

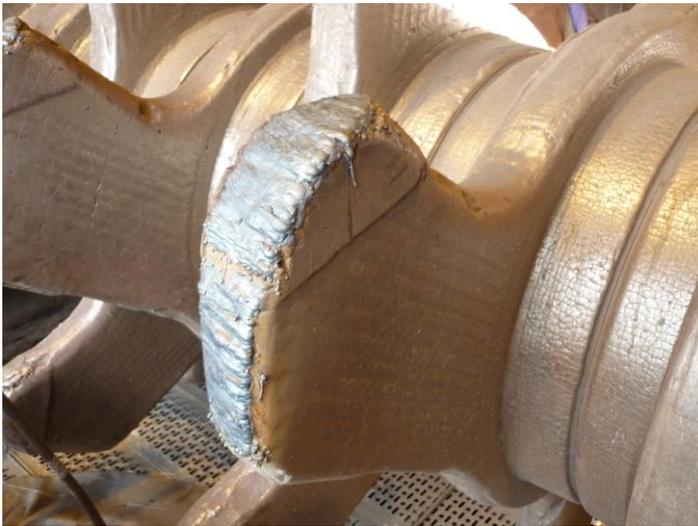
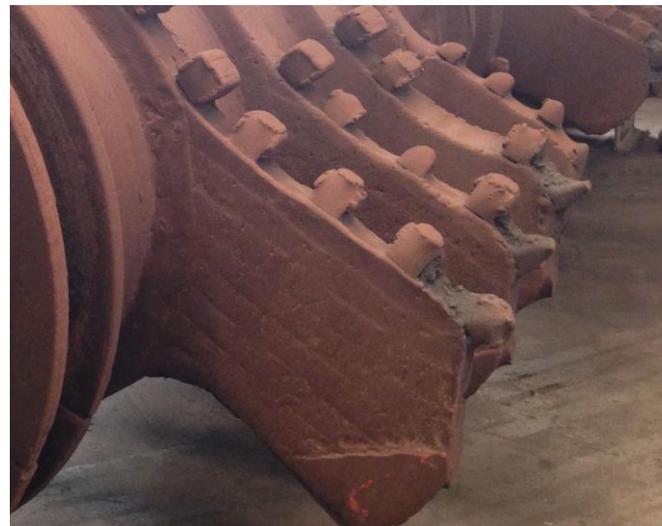
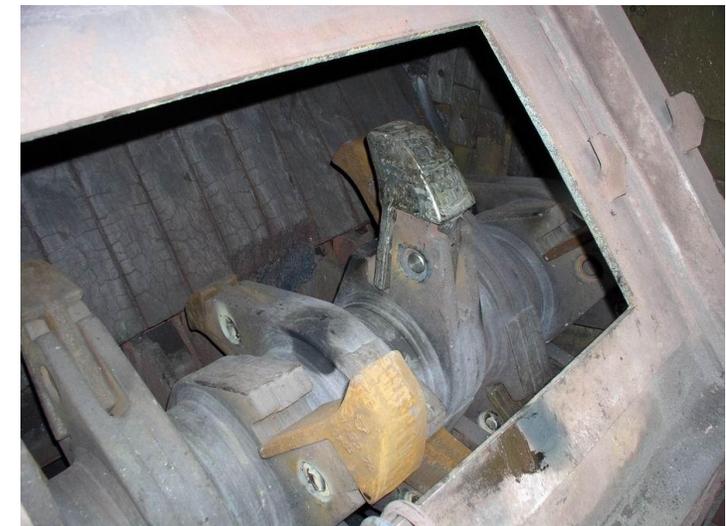
## 1.2 Maßnahmen zur Standzeitverlängerung

- ▶ Nachpanzern der am stärksten verschlissenen Brechsternbereiche bei geplanten Anlagenstops
- ▶ Verwendung zusätzlicher Aufbau und Pufferwerkstoffe zur Ergänzung fehlenden Materialvolumens
- ▶ Ausführung der Reparaturschweißung ausschließlich mittels Handschweißverfahren unter ständiger Positionierung der Welle
- ▶ Anschweißen von Panzerblechklötzern zur geometrischen Brechzahnvergrößerung oder ggfl. Verwendung von Wechselzahnspitzen

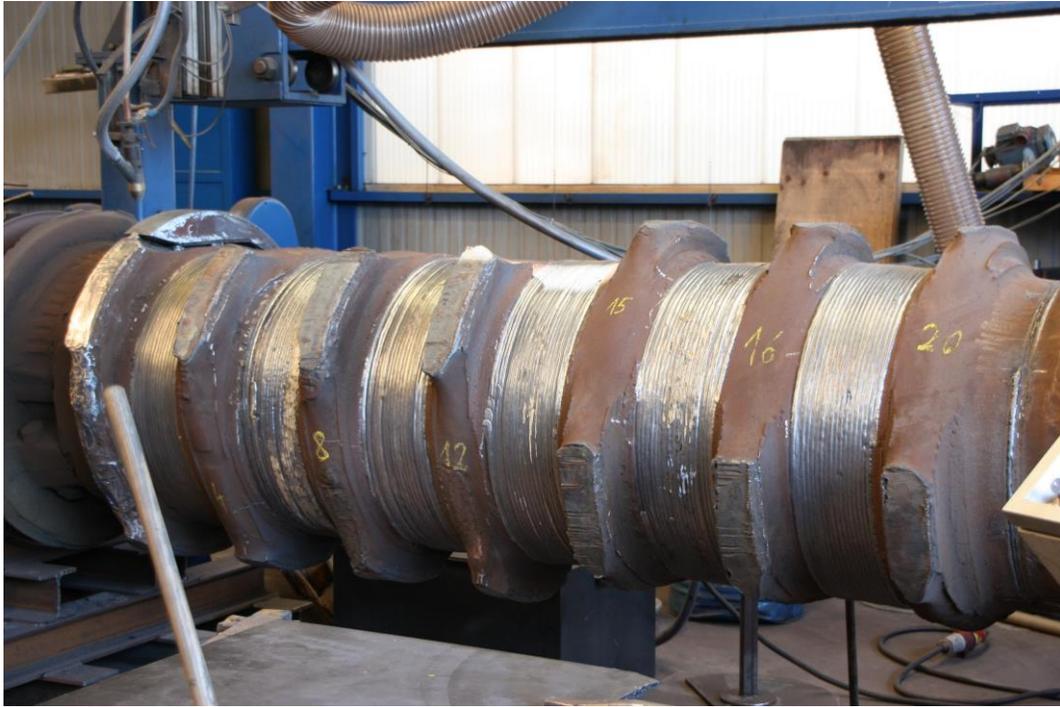
► Separate Anfertigung neuer Brechzähne aus Brennzuschnitten mit kompletter Panzerung

- ▶ Verbindungsschweißung der ausgefugte Nabenstöße mittels UP-Schweißverfahren sowie artgleiches, formgebendes Aufbauschweißen an den zylindrischen Nabenabschnitten
- ▶ Anschweißen von vorgefertigten, halbmondförmigen Blechzuschnitten zur Formgebung der Nabenzwischenräume
