# NADKRITICKÝ BLOK B6 660MW LEDVICE

P. TŮMA

# PORUCHA VÝPARNÍK 2016

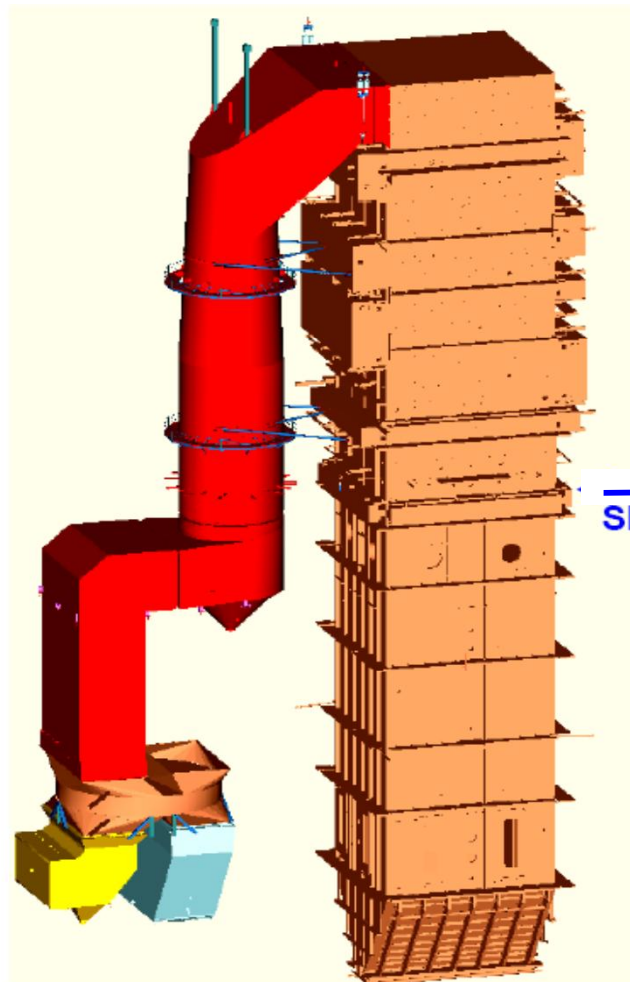
# MATERIÁLOVÁ KONCEPCE PLÁŠTĚ KOTLE

Part	Material
SH1 - non-flow	13CrMo4-5: 114 – 125 m
SH1 (120 mm pitch) Upper Part	T24: 95 – 114 m
SH1 (60 mm pitch) Lower Part	T24: 70 – 95 m
EVA - Transition Piece	T24: 68 – 70 m
Evaporator	T24: 50 – 68 m
Evaporator	13CrMo4-5: 16 – 50 m
Evaporator - Hopper	16Mo3: 3 – 16 m

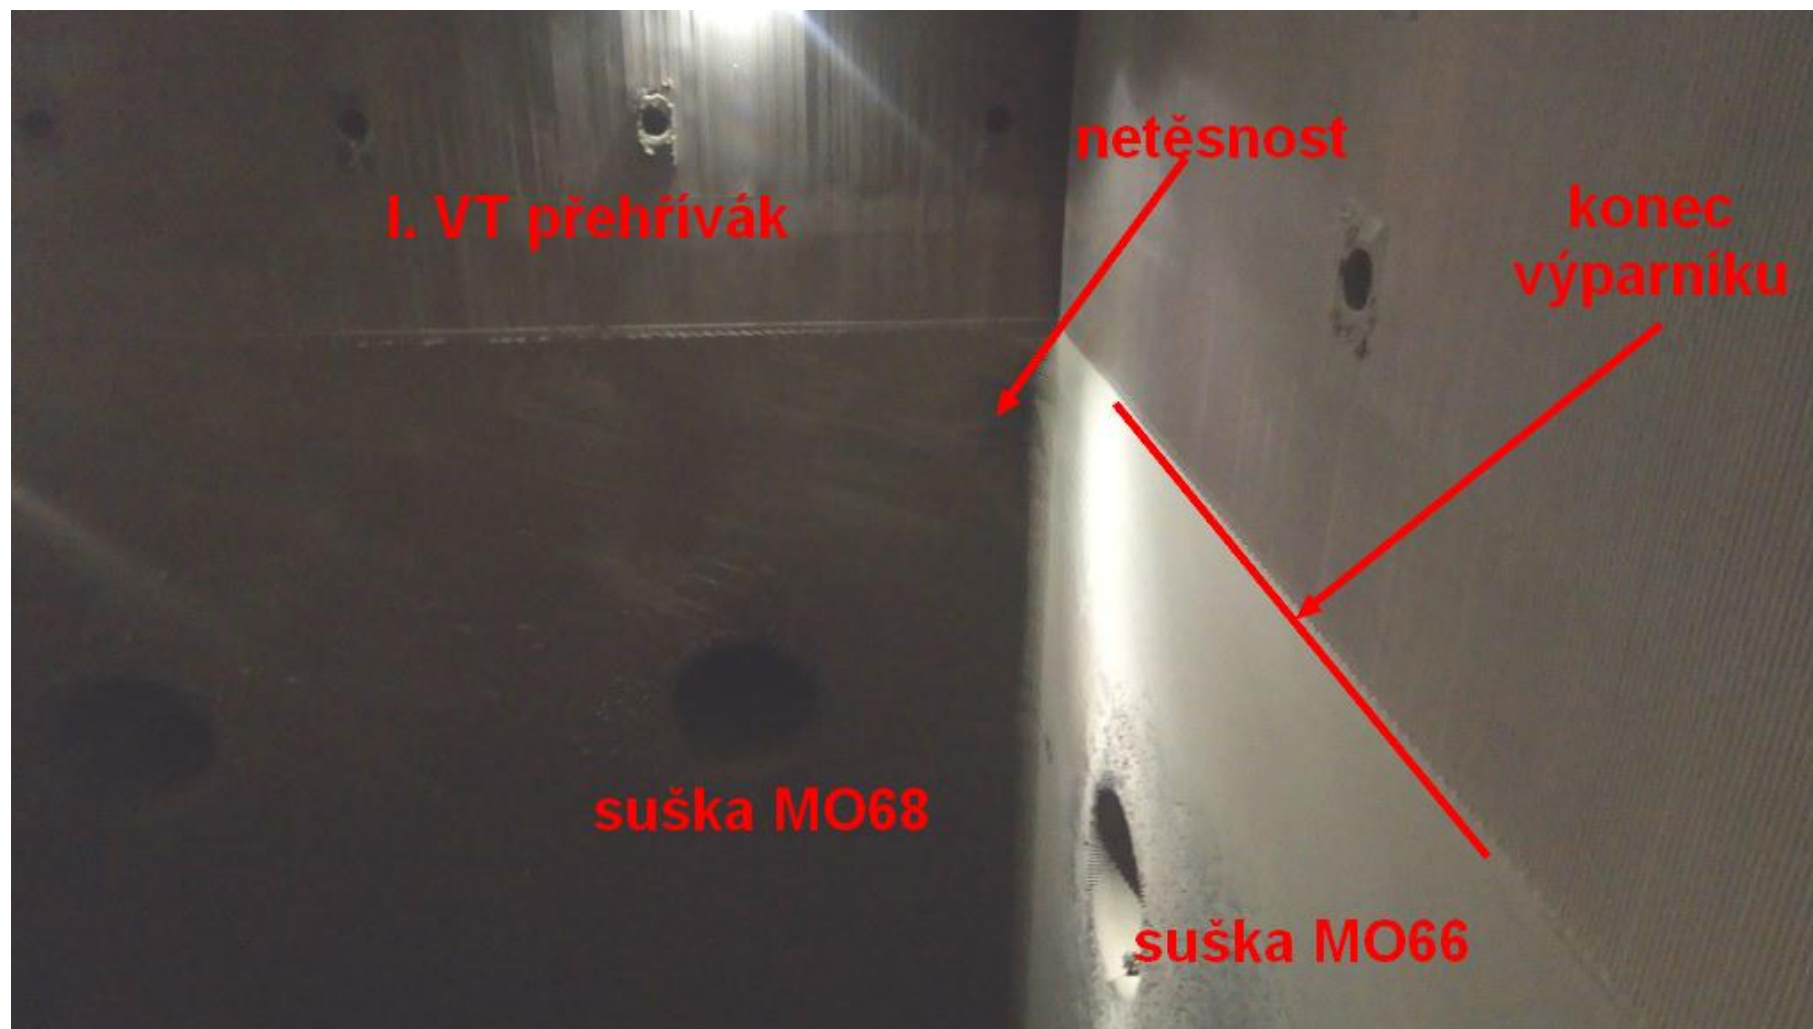
# Porucha T24 2017

- **Relaxační praskání (stress relaxation cracking):** Výskyt byl zjištěn při vyšetřování první netěsnosti v 06/2016 MPA Stuttgart. Projevem tohoto degradačního mechanismu je výskyt abnormální deformace struktury, následně výskyt dutin a trhlin resp. až výskyt netěsností. Tento mechanismus probíhá **při teplotách odpovídajících provozním stavům výparníku NZ ELE a dojde k němu v superpozici s nadměrným namáháním.** Tato skutečnost může korelovat s nadměrným namáháním vyvolaným v důsledku blokování trubky č. 197.

- **Přítomnost trhliny ve svaru praporku ohybu z dřívějšího provozu:** Trhlina byla zjištěna při svařování nového obvodového sváru doměrku na trubce č. 197. Při svařování se do obvodového svaru „rozjela“ trhlina z praporku ohybu, pravděpodobně již přítomná při provozu kotle.

- **Výskyt výrazné ovality v trubkách v místě výskytu netěsností,** Je pravděpodobně důsledkem **nadměrného namáhání v membránové stěně při provozních stavech.**

- **Citlivost na vznik trhliny při opravě:** Citlivost byla zjištěna ve sváru trubka-praporek u trubky 197, kdy **od obvodového svaru se opakovaně šířila trhlina při opravě netěsnosti** na hranici ztavení trubka svarový spoj. V trubce byla indikována přítomnost trhliny o hloubce cca do 2mm.
