- **Strojové inspekce pomocí leteckého dronu**
- **Realizace povrchových úprav na klasických elektrárnách**
- **Mobilní diagnostické metody na klasických elektrárnách**

# Struktura společnosti VZÚ Plzeň s.r.o.

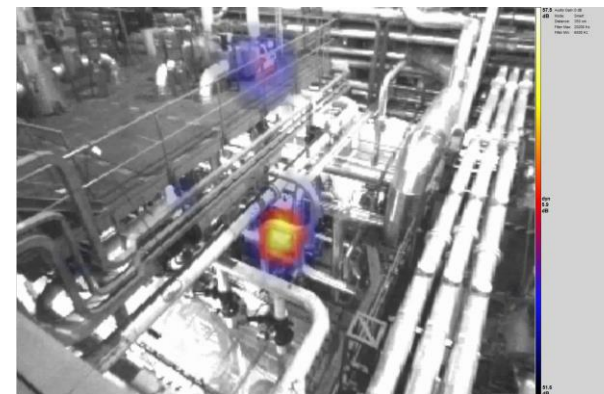
Hluk šířící se z  
otevřených vrat

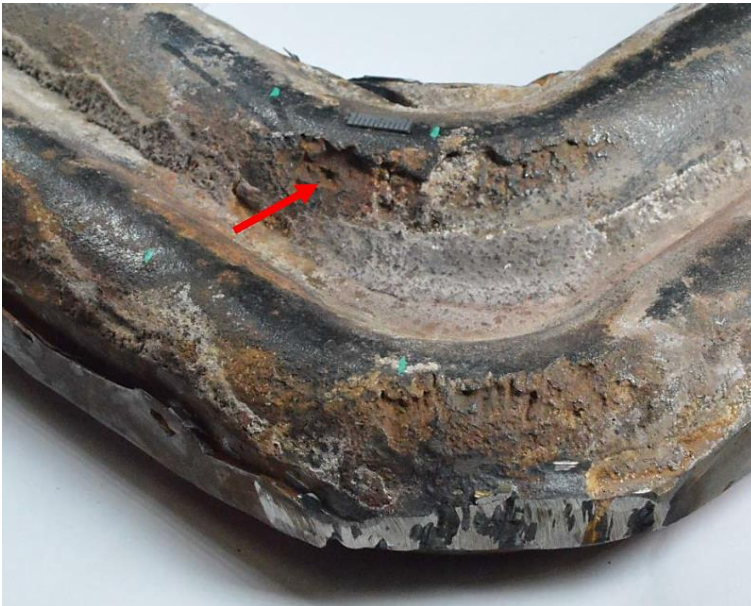
## Vysokoteplotní koroze

- Jedná se o ukládání solí na povrchu materiálů, kdy za provozních podmínek jsou některé soli v kapalném stavu nebo vytvářejí komplexní solné směsi za přítomnosti plynů obsahujících síru.
- Příkladem může být tavenina síranů. Čistý  $\text{Na}_2\text{SO}_4$  se taví při  $884\text{ }^\circ\text{C}$ , ale když se spojí s dalšími solemi, jako jsou  $\text{NaCl}$  nebo  $\text{NiSO}_4$  je bod tavení této směsi nižší.

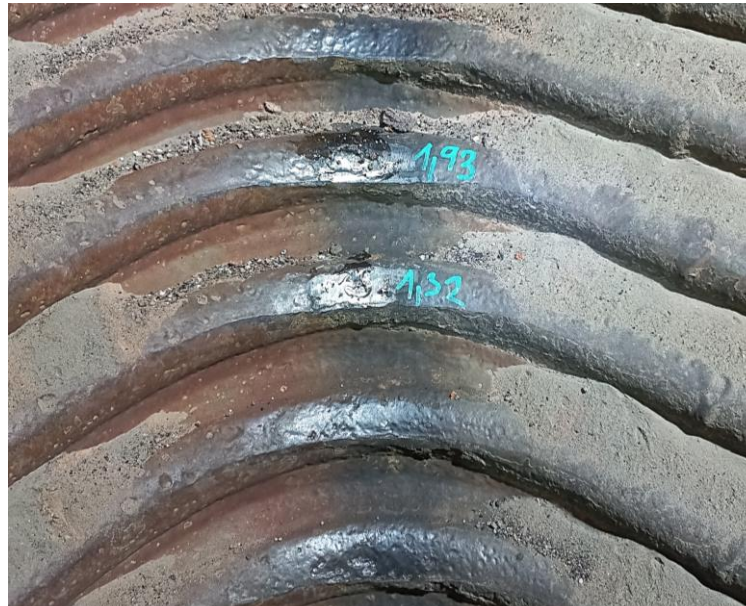
## Abraze

- Abrazivní opotřebení je charakterizováno oddělováním a přemísťováním částic materiálu při rýhování a řezání tvrdými částicemi. Částice mohou být volné nebo určitým způsobem vázané.
- V technické praxi je znám i druhý případ abrazivního opotřebení, kdy tvrdé částice jsou přítomny mezi dvěma funkčními povrchy, které jsou v relativním pohybu.

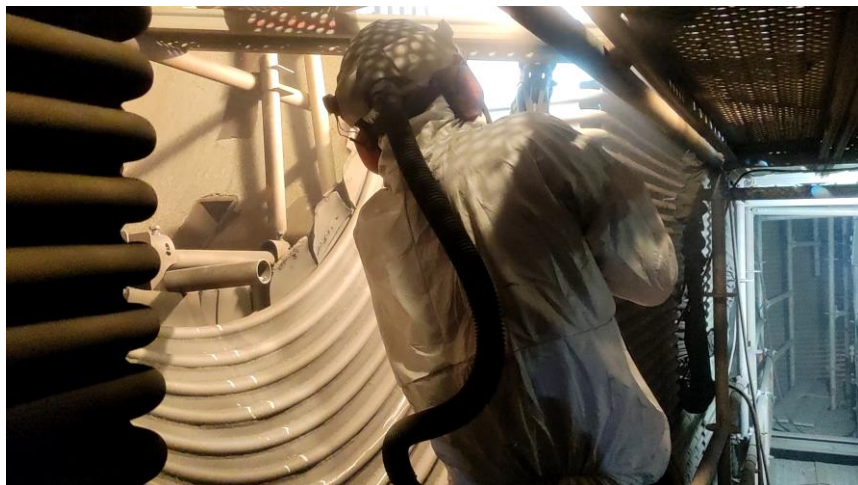
Nástřik ústí sušek mat. NiCrTi (tech. TWAS)

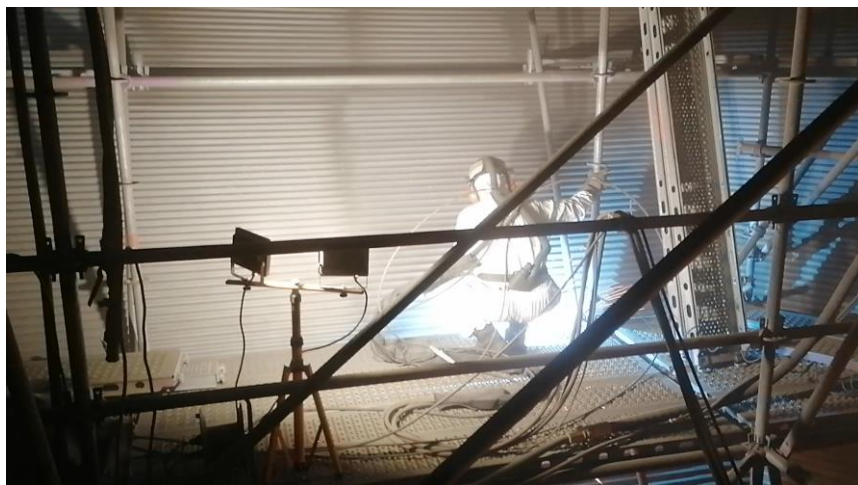
Nástřik výsypky mat. FeCrAlY (tech. TWAS)

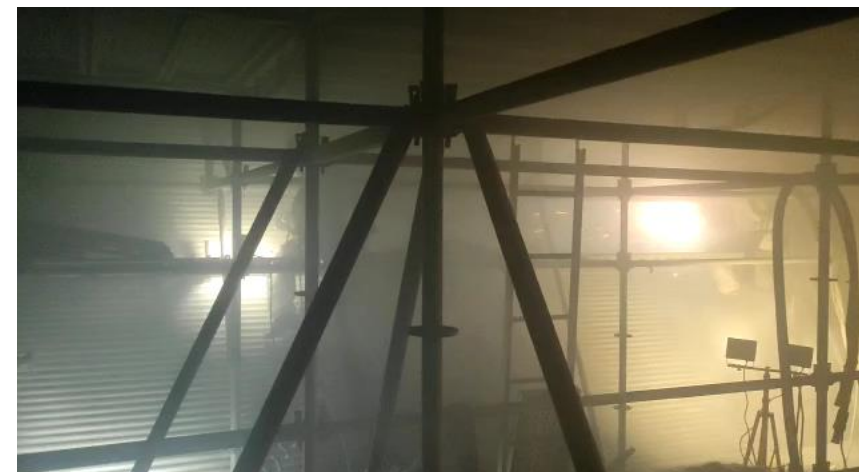
Nástřik výsypky pod záklopem mat. FeCrAlY (tech. TWAS)

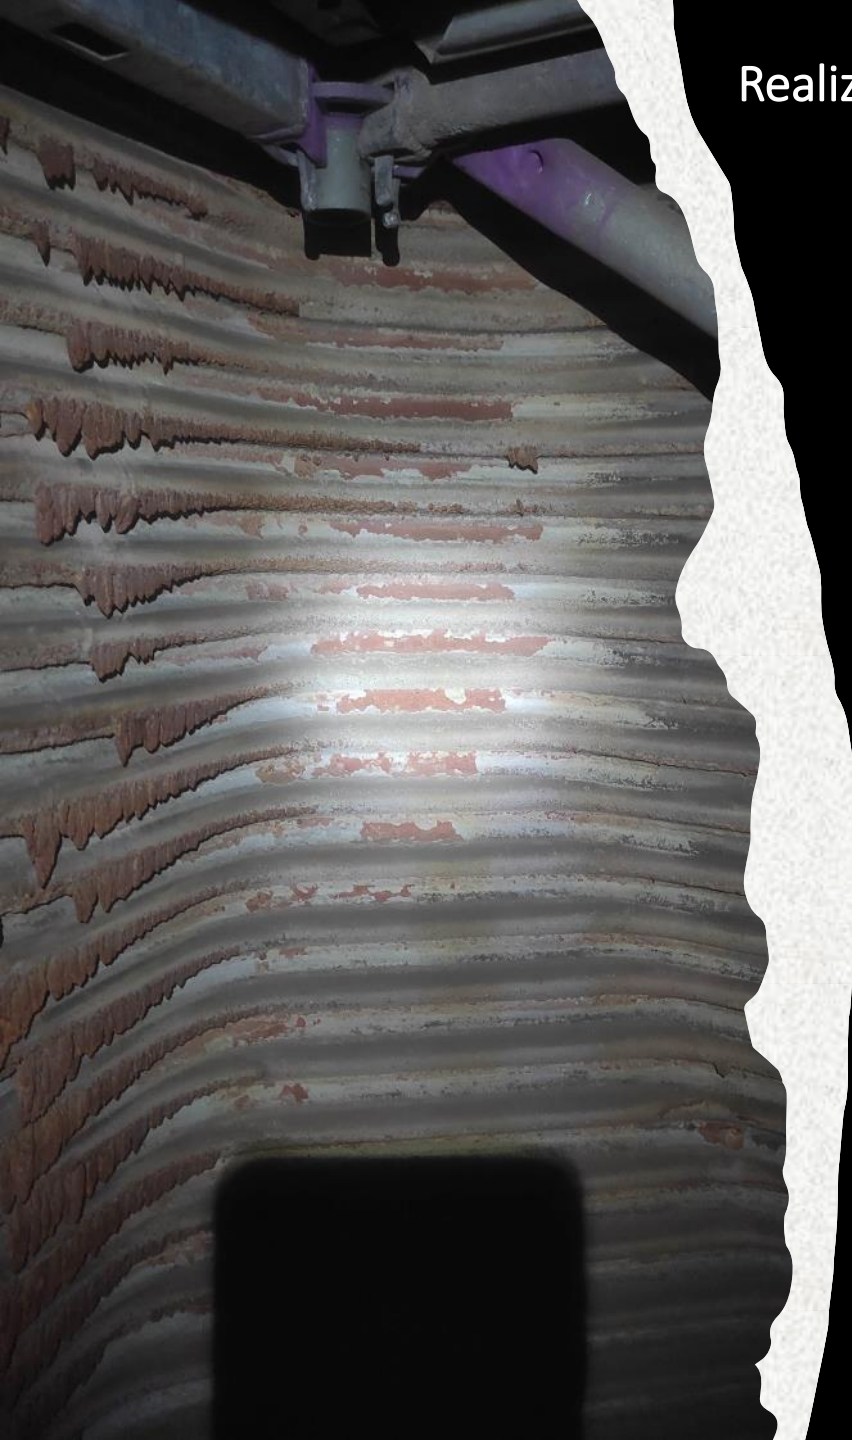
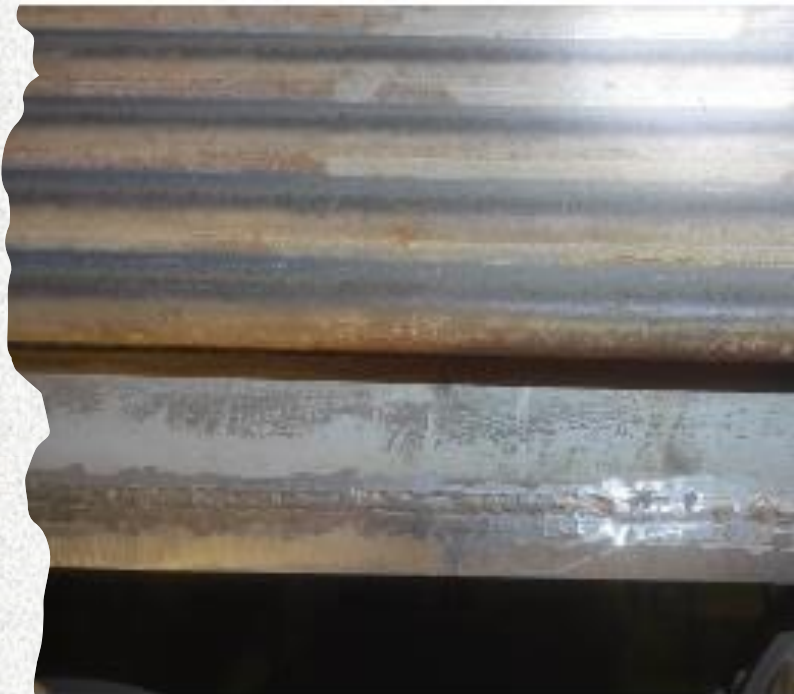
## Realizace (žárové nástřiky a keramické nátěry)

- Povrch vnitřní MeS před realizací v SK a ve výsypce.
- Pro potřeby žárového nástřiku byla zvolena technologie tryskání – tryskání ocelovou drtí a umělým korundem.
- Pro potřeby keramických nátěrů byla zvolena technologie pomocí strusky.

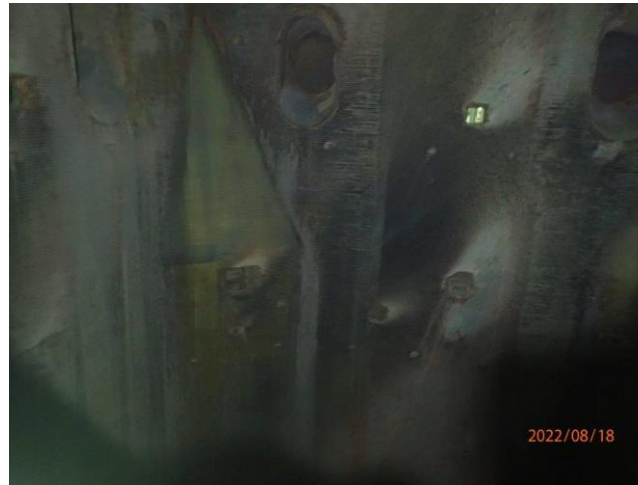
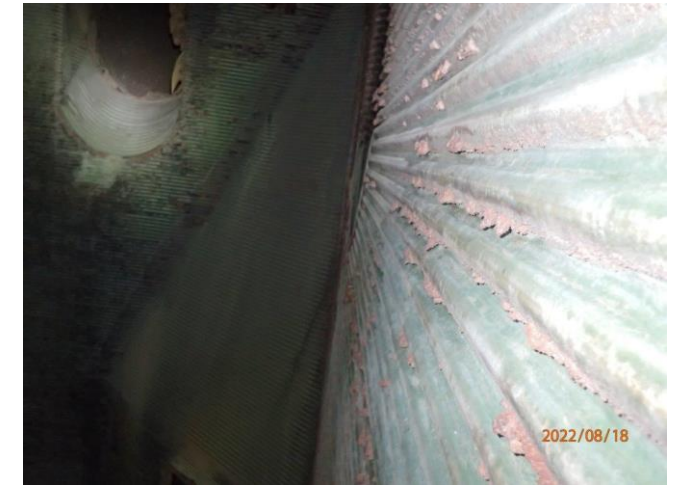
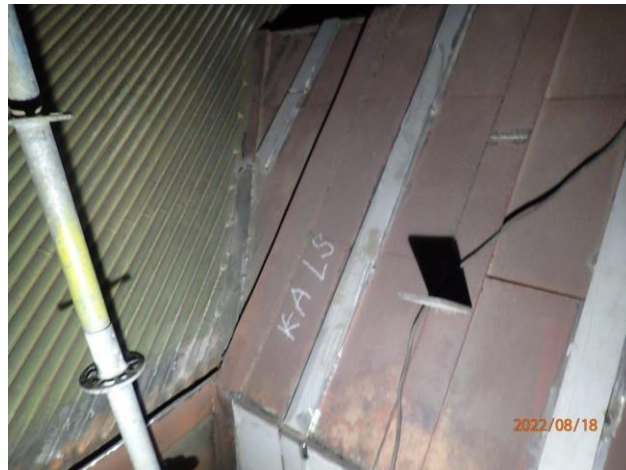
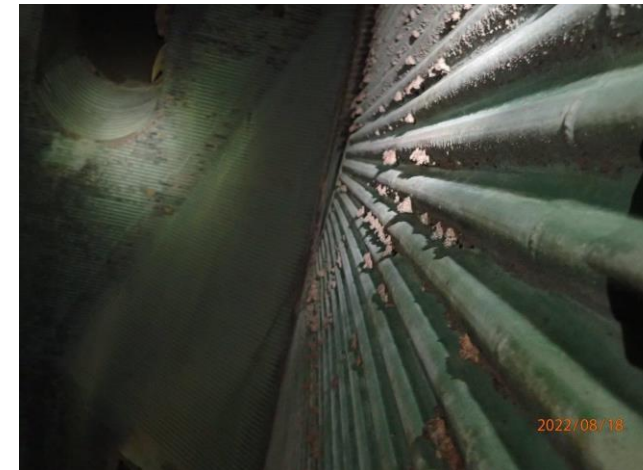
## Výsledky po dvou letech provozu a cca 12 tis. hodinách

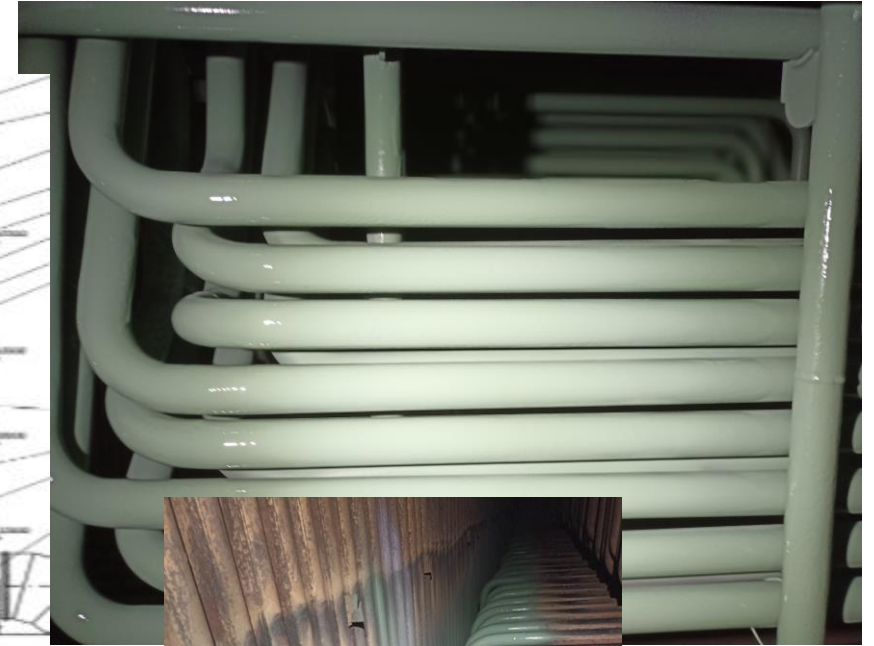
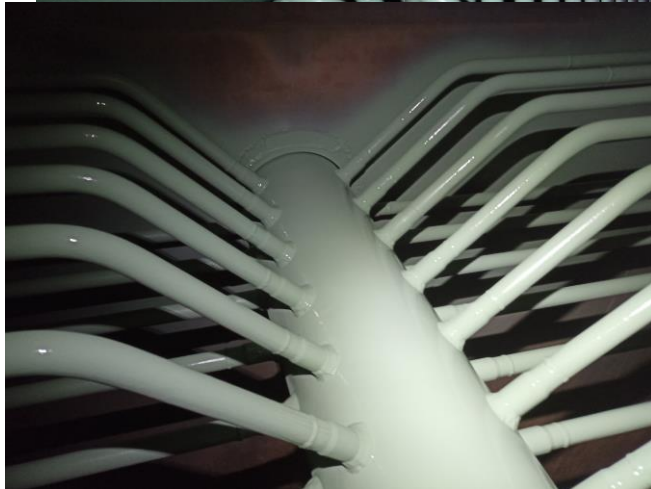
# Keramický nátěr specifikovaných ploch pro lokalitu ETU- Údržba

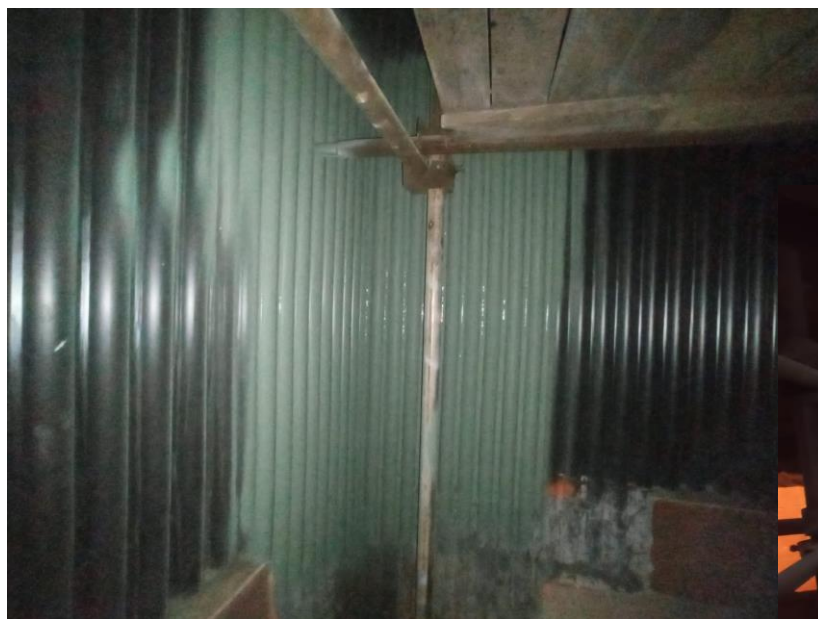
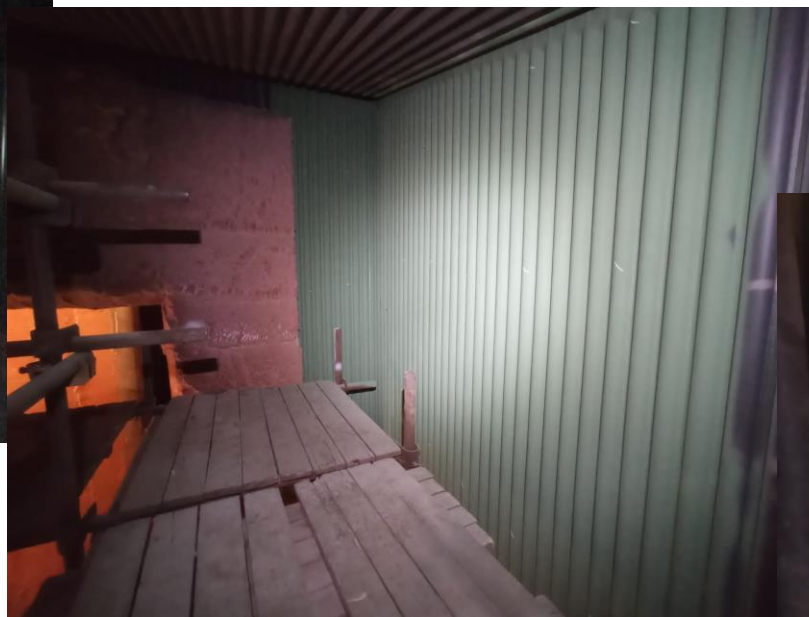
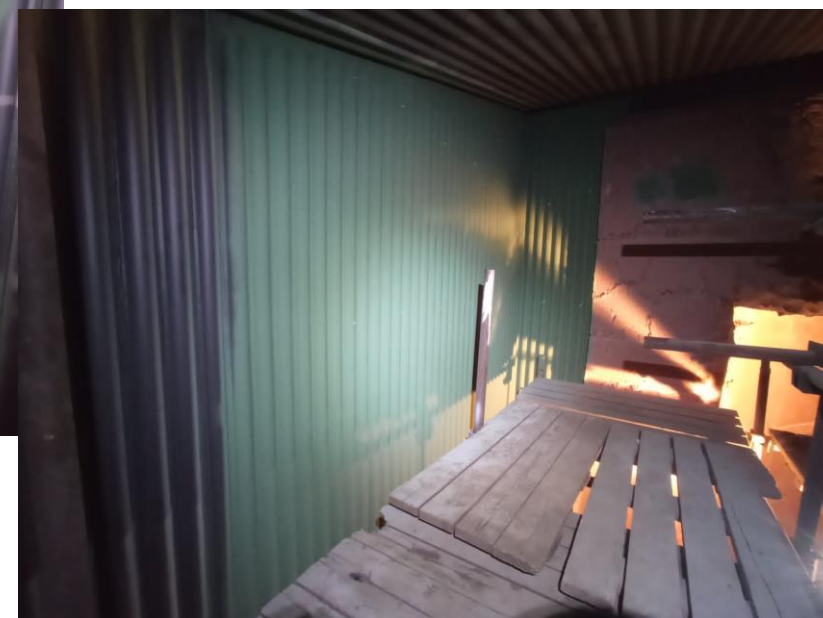
## Aplikace otěruvzdorného povlaku na část membránové stěny ve spalovací komoře kotle K12 na teplárně E3 Energetiky Třinec, a.s.

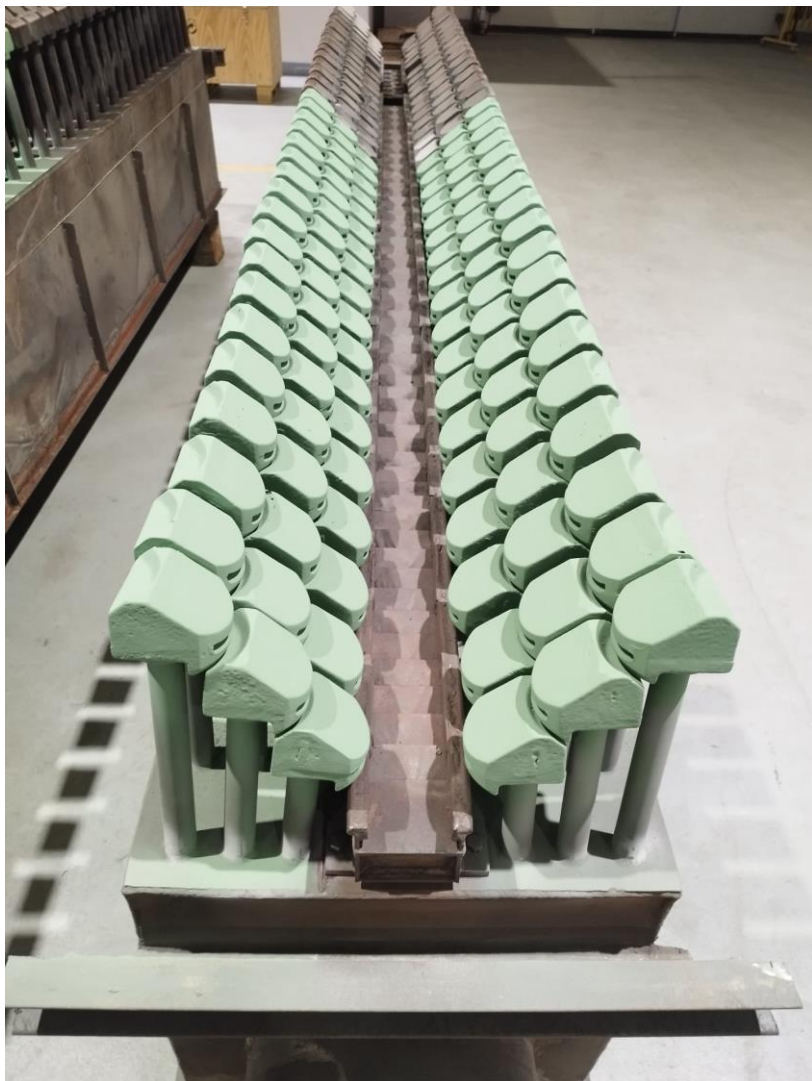
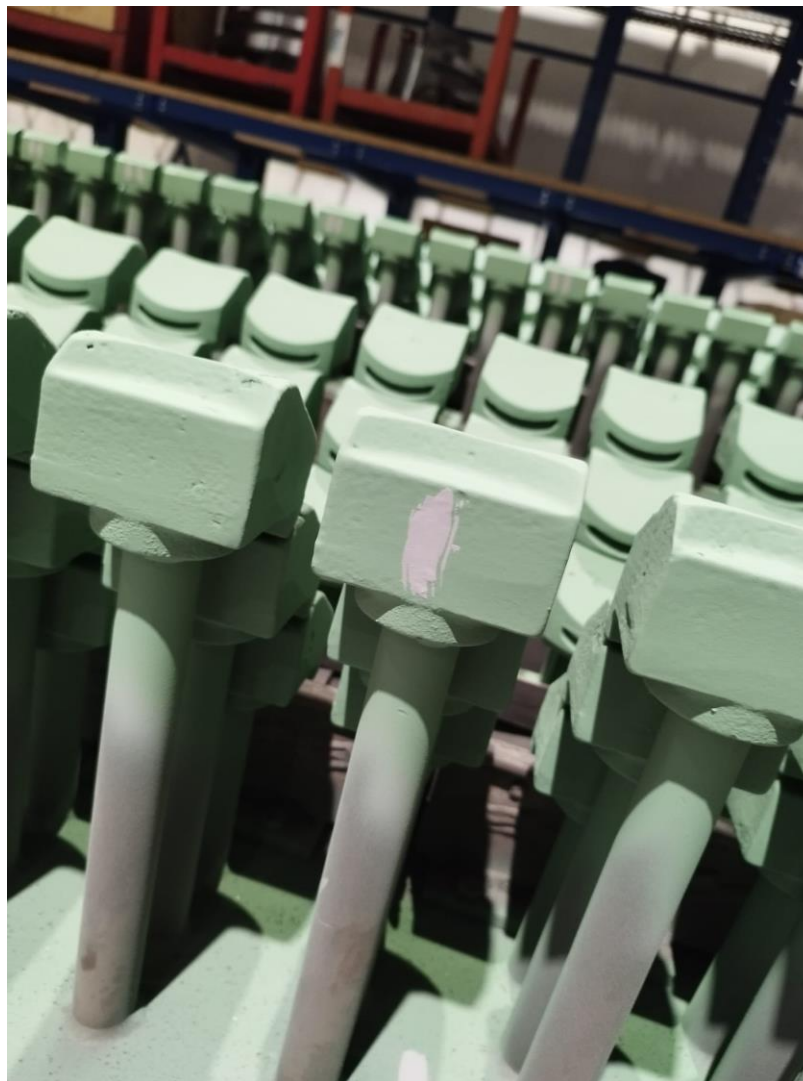
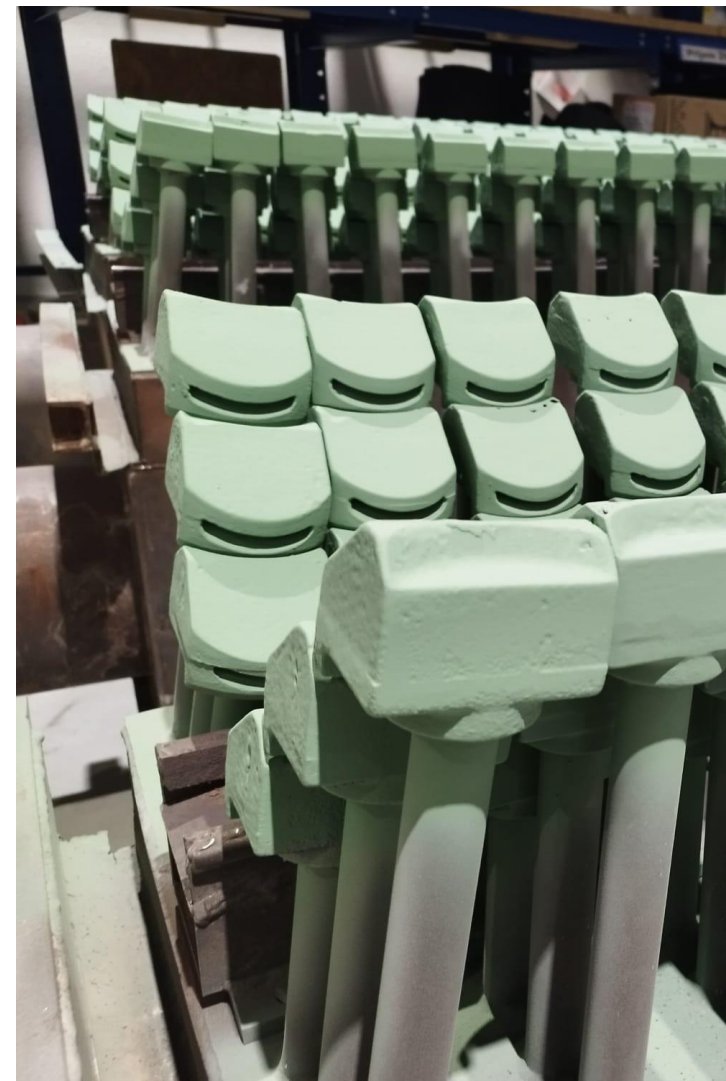
## Nástřik roštu fluidního kotle – Žatecká teplárenská

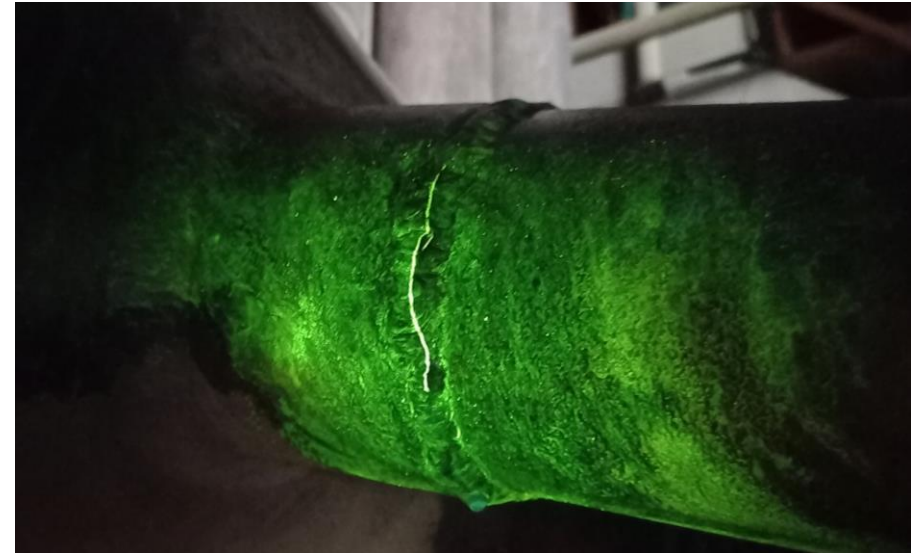
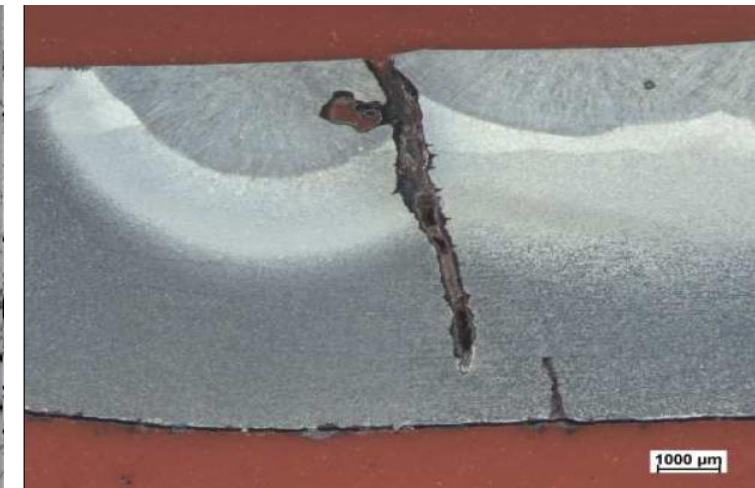
# Materiálová diagnostika komponent turbín, parovodů, kotlů, parních bubnů a potrubí

- Analýza technického stavu zařízení
- Defektoskopické zkoušky VT, MT, UT, PT, ET
- Měření tvrdosti a síly stěn
- Nedestruktivní kontrola mikrostruktury
- Stanovení creepového poškození dle NTD A.S.I
- Měření a vyhodnocování korozních důlků oběžných lopatek
- Odběr malých vzorků semi-destruktivní metodou
- Únavové a creepové zkoušky
- Chemické rozborů úsad
- Rozborů olejů
- Stanovení příčin selhání materiálů

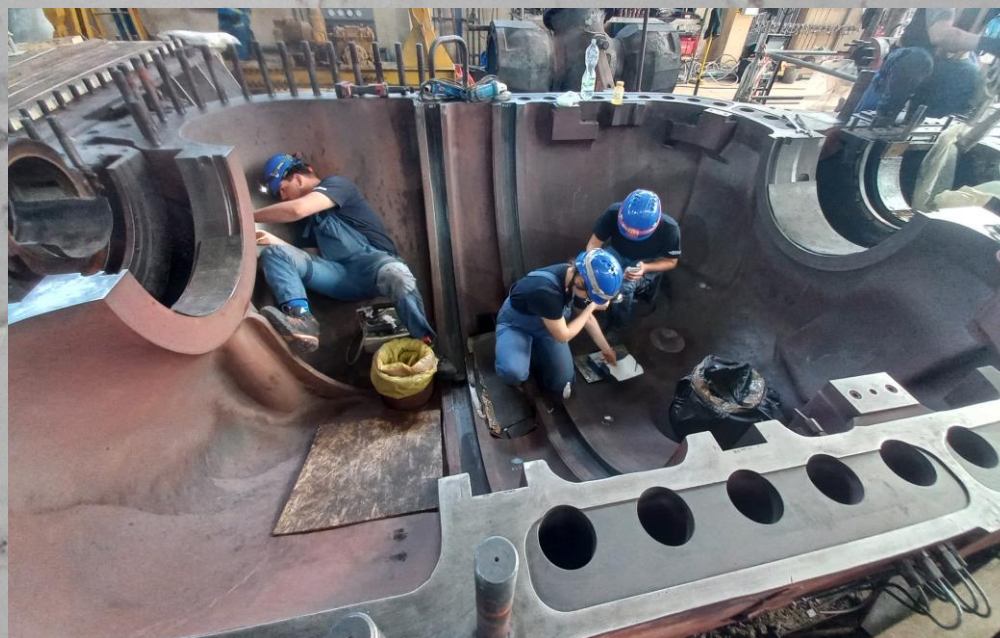
# Nedestruktivní kontrola materiálu metodou replik

- „Otisk“ mikrostruktury a jeho následné hodnocení
- Stanovení creepového poškození,
- Návrh rozsahu kontrol

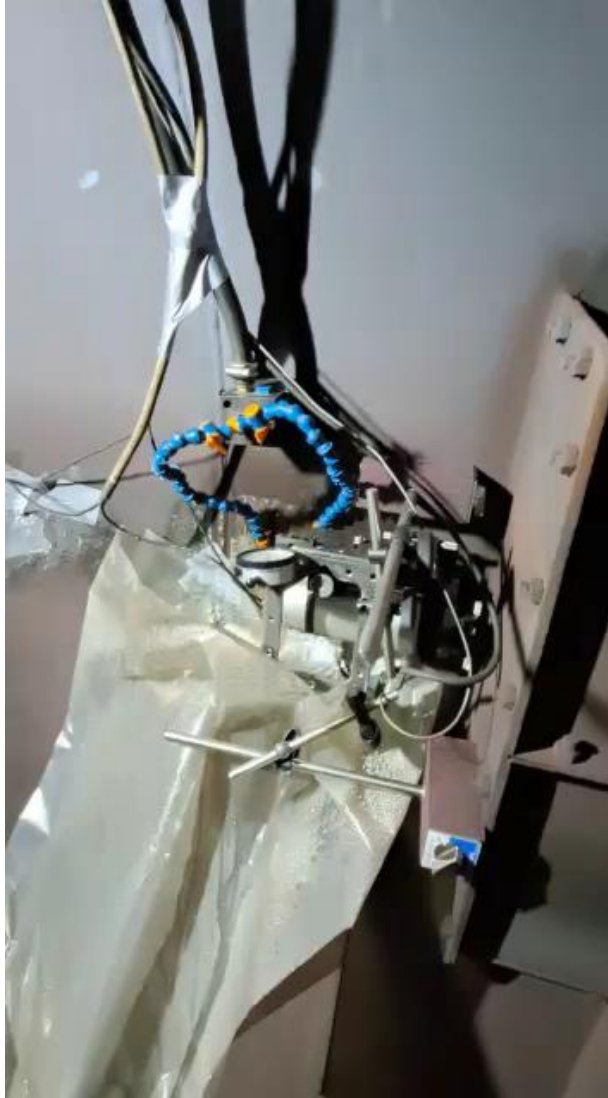
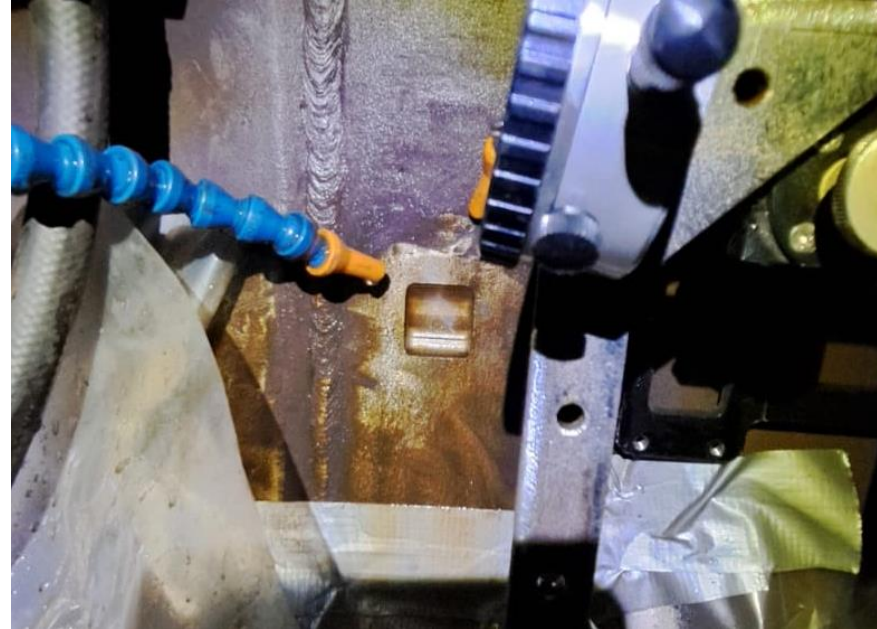
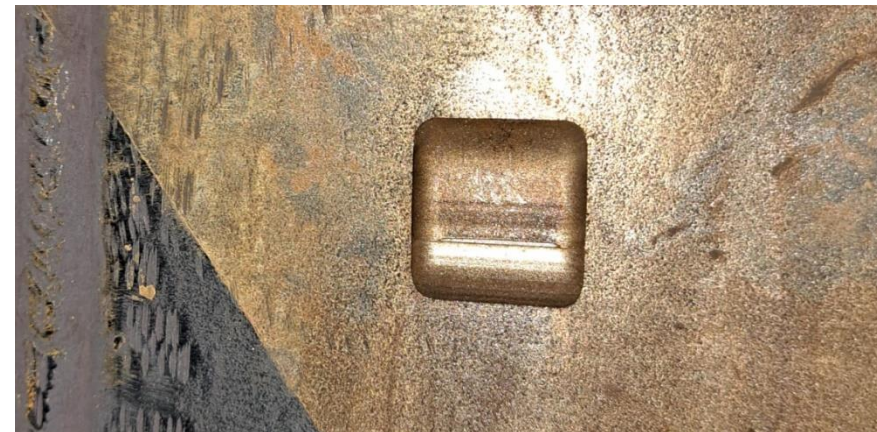
# Odběr pomocí EDSE (Electric Discharge Sampling Equipment)

- Odběr malých vzorků semi-destruktivní metodou
- Zkoušený díl je nadále možné provozovat
- Vhodné pro stanovení zbytkové životnosti silnostěnných dílů
- Typické aplikace na rotorech a tělesech parních turbín, parních bubnech, parních rozdělovačích, směšovacích kusech a parovodech

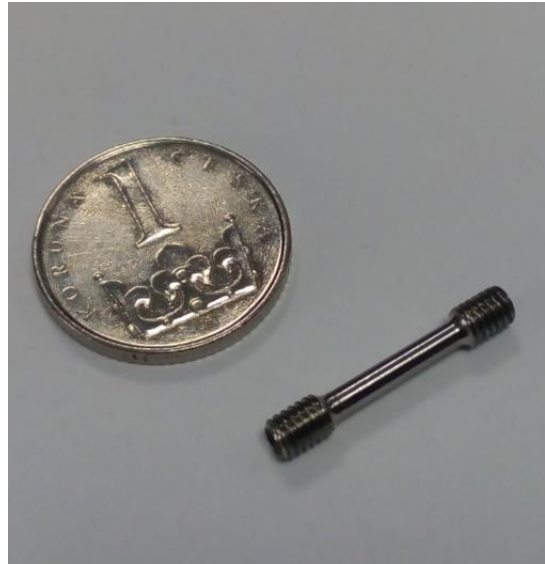
## Mini-vzorky, semi-destruktivní odběr – možný další provoz

- Zkouška tahem
- Zkouška rázem v ohybu
- Únavové zkoušky
- Creepové zkoušky

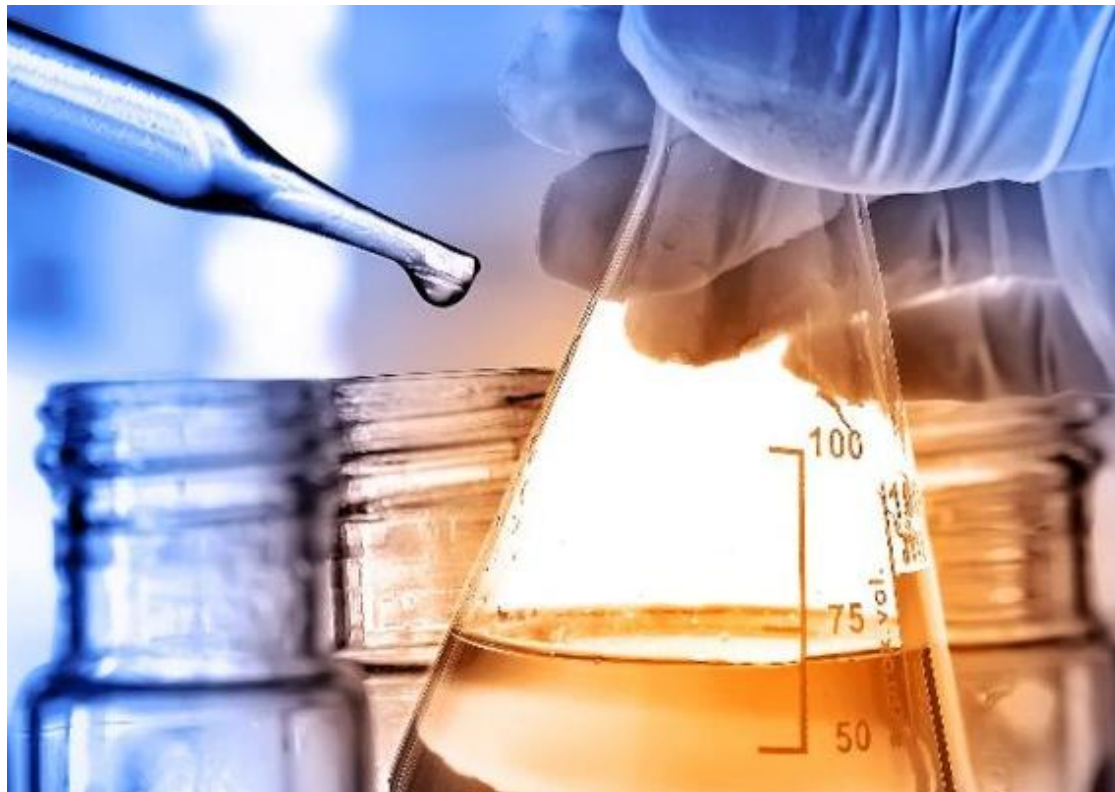
# Analýza turbínových olejů

- Opotřebení (otěrové prvky v oleji)
- Aditiva – přísady
- Obsah vody
- Viskozita 40°C a 100°C
- Třída čistoty
- Číslo kyselosti
- Spektrum FTIR
- RPVOT – Test
- Inhibitor fenolový FTIR
- Deemulgační číslo
- Pěnivost
- Bod vzplanutí
- Homologační zkoušky

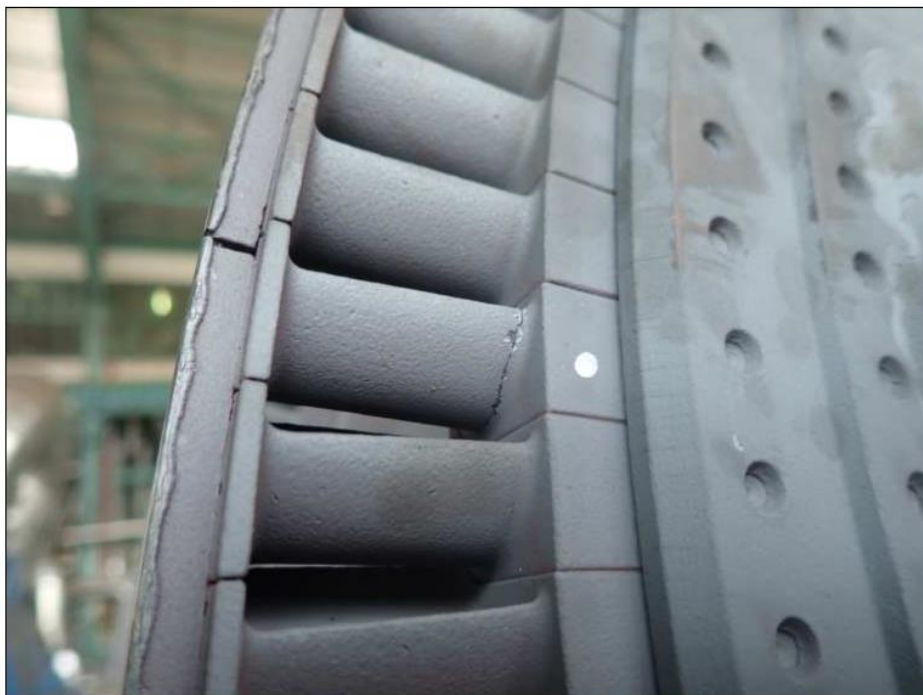
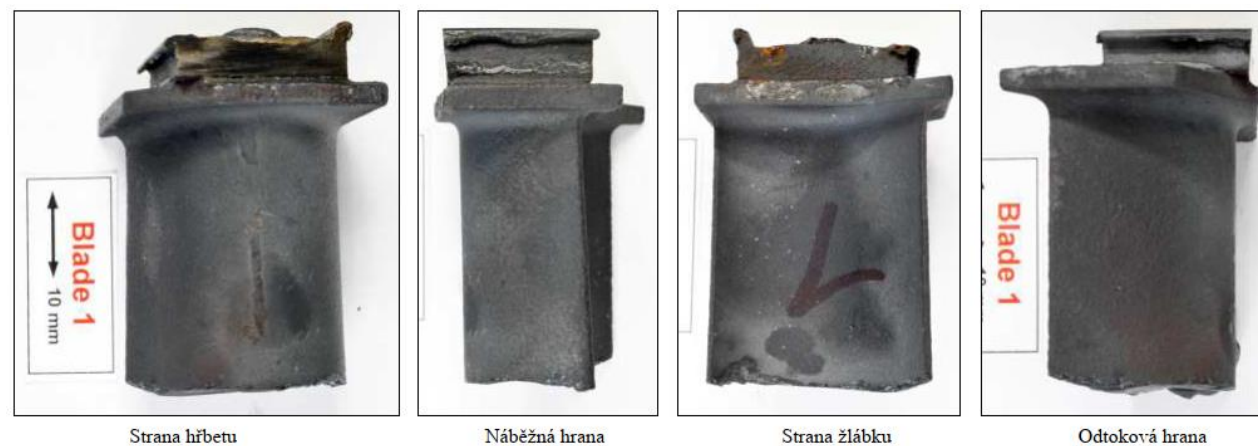
# Stanovení příčin selhání materiálu

- Stanovení příčin selhání oběžných i rozváděcích lopatek turbín
- Analýza defektů parovodů
- Praskání svorníků turbíny
- Stanovení korozního napadení nerezavých ocelí (např. výměníky)

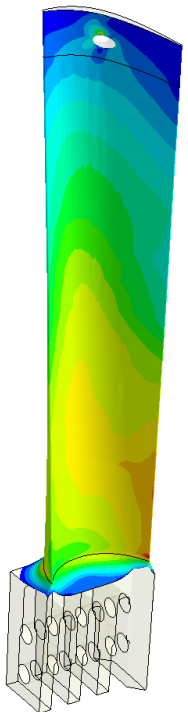
- Výpočet statického předpětí a dynamického napětí na lopatce
- Výpočet map kritických velikostí důlků
- Stanovení hodnot napětí v místech důlků
